TRABALHO DE CONCLUSÃO DE CURSO

ENGENHARIA AGRÍCOLA E AMBIENTAL

**DIAGNÓSTICO AMBIENTAL E PROPOSIÇÃO DE MEDIDAS
MITIGADORAS DAS NASCENTES DA SUB-BACIA DO RIO
PACUÍ EM MONTES CLAROS-MG**

Montes Claros
Instituto de Ciências Agrárias - UFMG
2019

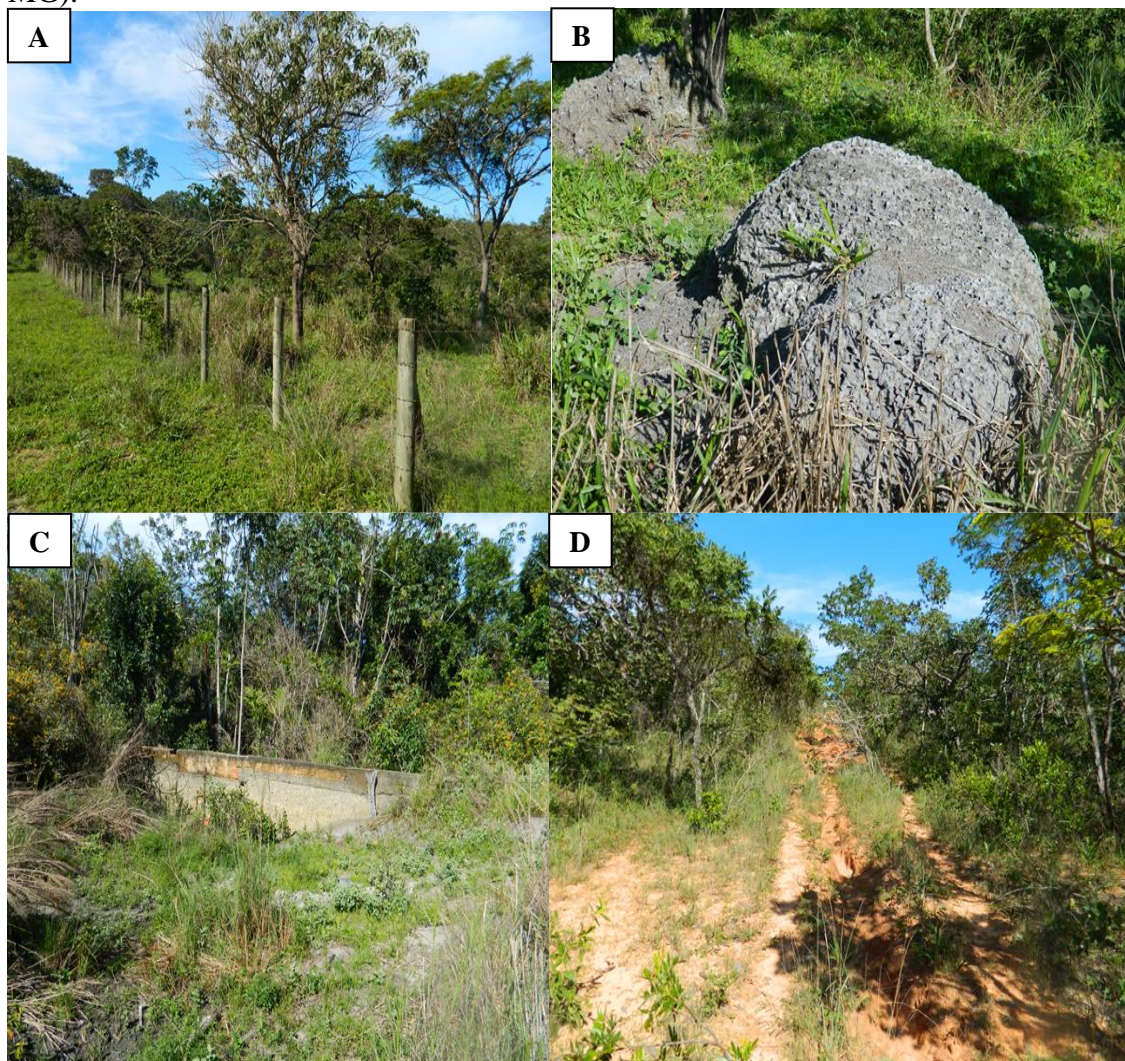
Figura 02- Imagens dos impactos averiguados na Nascente dos Abacaxis (Montes Claros-MG).

Diagnóstico: Há uma cerca (FIGURA 02-A) a 100 metros do olho da nascente para o isolamento dessa, com a finalidade de protegê-la. Entretanto, existem pontos onde a cerca foi rompida pela população que habita nas proximidades da SOMAI, permitindo a entrada de animais de pastoreio que causam compactação do solo, que em muitos pontos resultaram em processos erosivos. Existem ainda, partes do terreno onde há cerrado

preservado, solo hidromórfico¹ (FIGURA 02-B) e vestígios da cultura de abacaxi que havia no local há alguns anos (conforme relato de funcionário da SOMAI).

A nascente encontra-se seca, logo em seguida (cerca de 5 metros) há uma barragem (FIGURA 02-C) com, aproximadamente, 4 metros de altura que possivelmente favoreceu a mudança desse olho da nascente para outro ponto causando uma interferência no fluxo hídrico. O Cerrado está preservado, em partes, porém há vestígios de bovinos.

No trajeto entre a nascente dos Abacaxis e a nascente Chacrinha há um processo erosivo (FIGURA 02-D) avançado, numa estrada desativada, local de tráfego de animais (bovinos), que intensificam o processo de degradação do solo.

Medidas mitigadoras: Nesse espaço é necessário fazer um reforço na cerca, em especial, nos pontos onde há rompimento, para impedir o pastoreio do gado. Além disso, é preciso desenvolver um projeto de educação ambiental com a comunidade para sensibilizá-los a respeito da importância de conservar e proteger esse curso hídrico, pois é imprescindível para a manutenção das atividades da região.

No olho da nascente, especificamente, há a necessidade de remover a barragem que está implicando na sua condutividade hídrica.

Na estrada de ligação das nascentes é preciso revegetar e recuperar o solo degradado, para evitar que o processo erosivo passe de uma ravina para um nível mais complexo como a voçoroca.

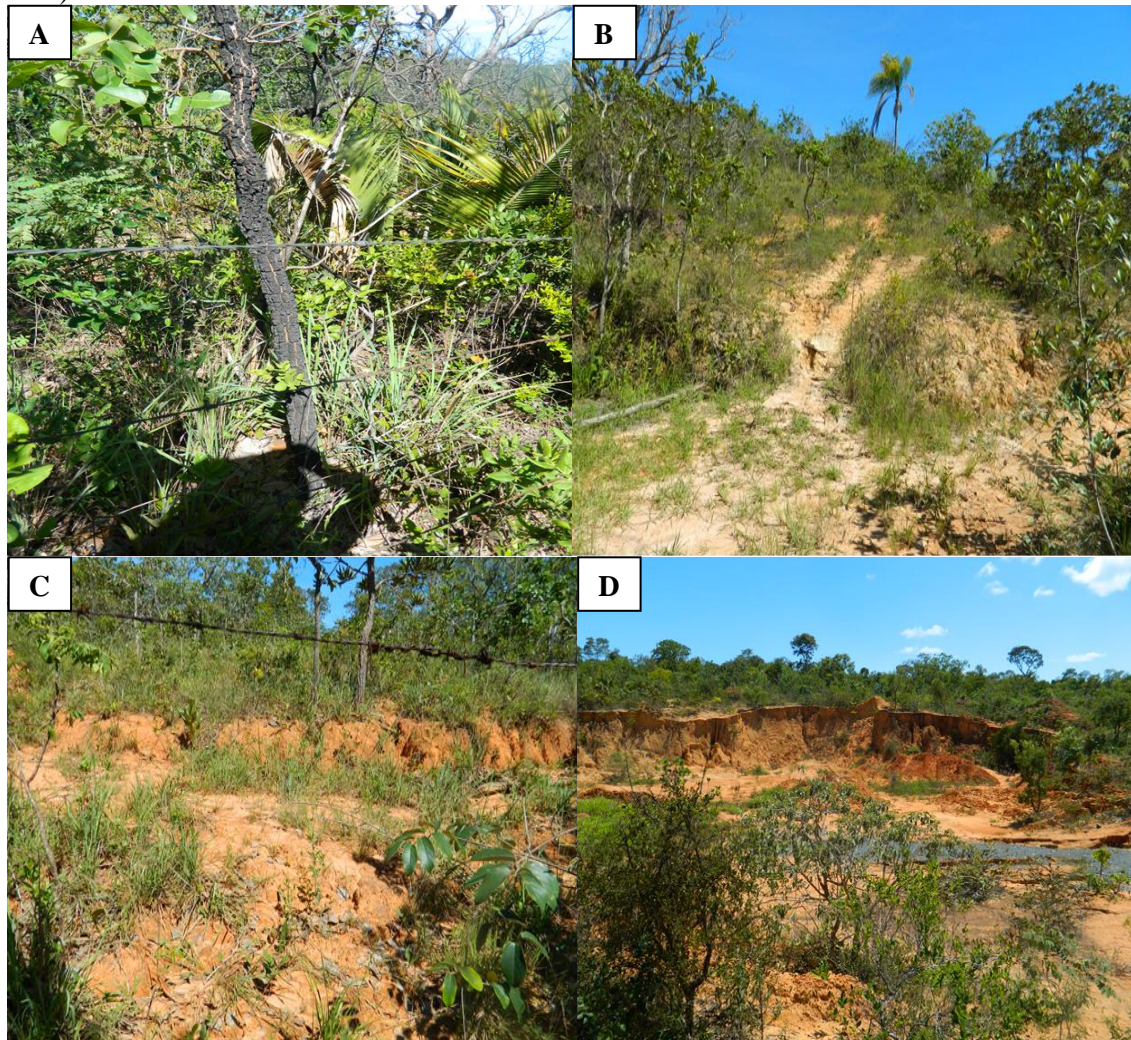
Figura 03- Imagens dos impactos averiguados na Nascente Chacrinha (Montes Claros-MG).

Diagnóstico: Na área de recarga da nascente há um processo erosivo avançado (FIGURA 03-B) e escoamento superficial intenso devido á declividade e escassa cobertura vegetal. Na parte interna da cerca que isola a nascente, a vegetação, em sua

maioria, encontra-se preservada, contudo alguns pontos estão degradados (FIGURA 03-A) devido aos incêndios florestais ocorridos há cerca de cinco anos (segundo relatos de funcionários) e há processos erosivos avançados (FIGURA 03-C) em locais com vestígios de pastoreio de bovinos.

O ponto onde já houve o afloramento de água, encontra-se seco, todavia seu entorno (cerca de dez metros) está preservado. Próximo à nascente, em uma altitude mais elevada e fora da área da empresa, há um ponto de extração de areia desativado (FIGURA 03-D), que possui uma enorme degradação do solo, que está solto e é facilmente escoado pelas chuvas, que contribui para assorear o curso hídrico.

No ponto de extração de areia, especificamente, é urgente a necessidade de contatar os responsáveis, a fim de solucionar o problema, por meio de contenção com paliçadas e bioengenharia para que o processo não se torne ainda mais complexo. No locais de erosão, deve-se implantar espécies vegetais nativas para que haja a recuperação do solo e do ecossistema como um todo, além de conter os agentes de degradação (animais, desmatamento, incêndios florestais, entre outros).

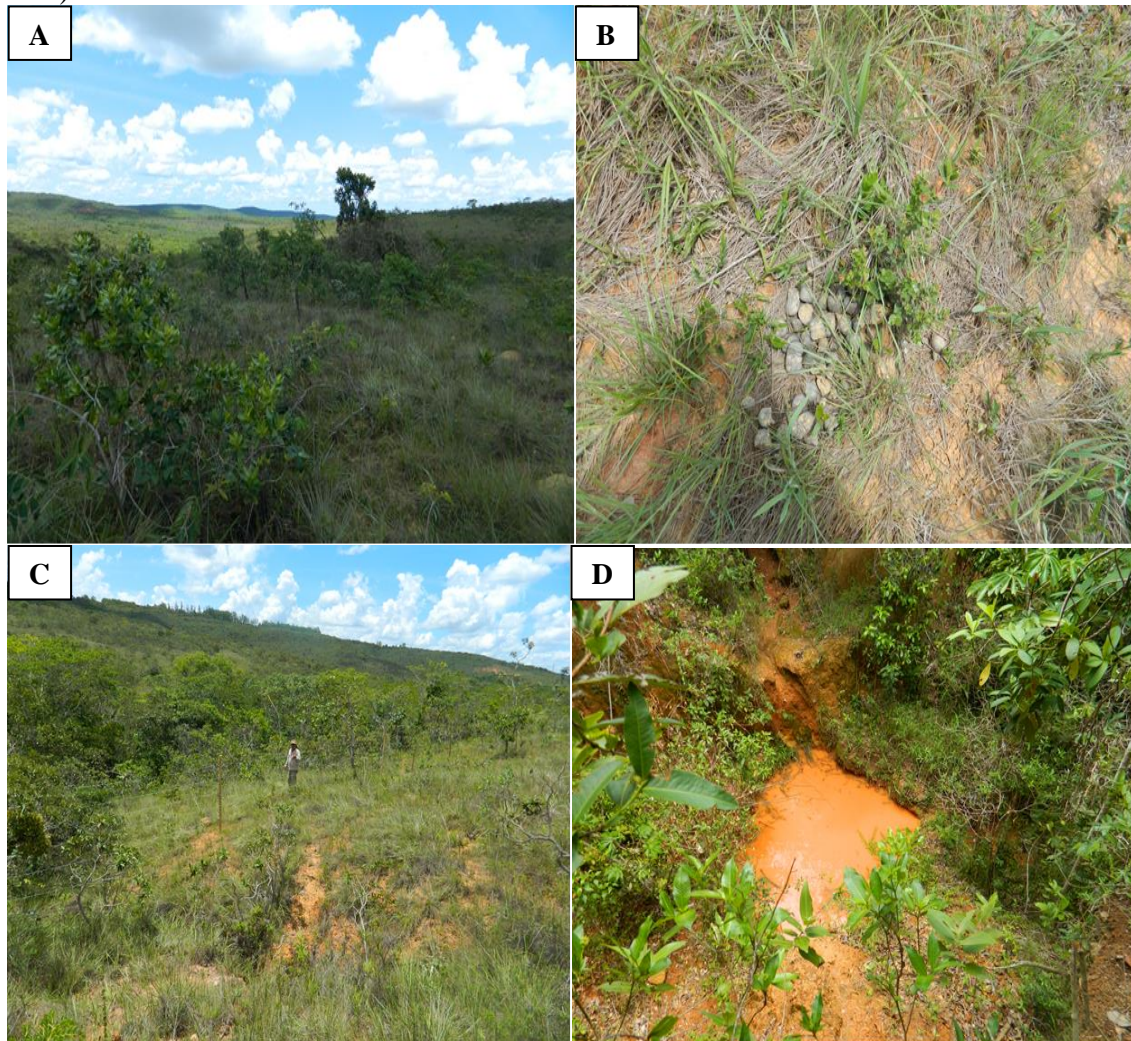
Figura 04- Imagens dos impactos averiguados na Nascente dos Bolos (Montes Claros-MG).

Diagnóstico: A nascente dos Bolos está devidamente cercada, e sua vegetação (FIGURA 04-A) apresenta-se relativamente preservada, no entanto encontra-se em um terreno muito declivoso e existem ravinas (FIGURA 04-C) direcionadas ao seu afloramento, causando assoreamento, além de haver muitos vestígios (FIGURA 04-B) da presença de animais (bovinos). A água (FIGURA 04-D) apresenta-se em pouca quantidade, em um ponto profundo da nascente (cerca de seis metros).

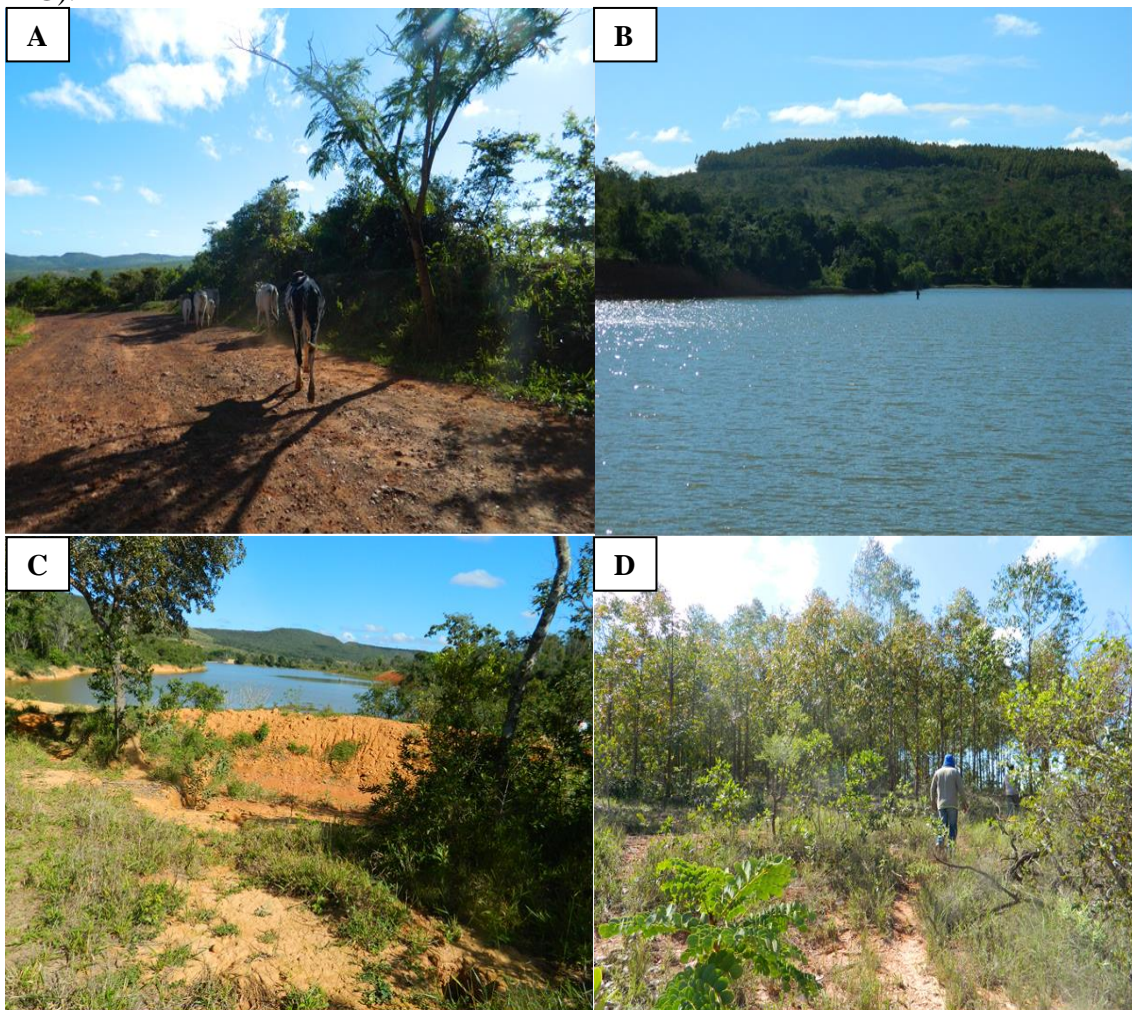
Figura 05- Imagens dos impactos averiguados na Barragem Rio do Vale (Montes Claros-MG).

Diagnóstico: A barragem (FIGURA 05-B) encontra-se parcialmente cheia, no seu entorno e em um ponto de maior altitude são visíveis áreas com monocultura de eucalipto (FIGURA 05-D), sem o manejo adequado e na área de recarga da nascente dos Bolos. Perpendicular à barragem, há uma estrada desativada (FIGURA 05-C), com um solo de Toá (rocha exposta), é um terreno declivoso, com muitos processos erosivos e intenso carreamento de partículas para o interior do barramento. Na crista da barragem e na estrada, é possível visualizar animais pastoreando (FIGURA 05-A) o que contribui para a compactação e processos erosivos no solo local.

Medidas Mitigadoras: Quanto à cultura do eucalipto, é necessário que a mesma seja substituída, progressivamente, pela vegetação nativa, para um melhor equilíbrio do ecossistema. Na proximidade da estrada, é preciso construir barragens de contenção, para aliviar os processos erosivos e permitir maior infiltração de água e, também, deve-se evitar o pastoreio dos animais nesses pontos, a fim de reduzir a compactação por eles causada.

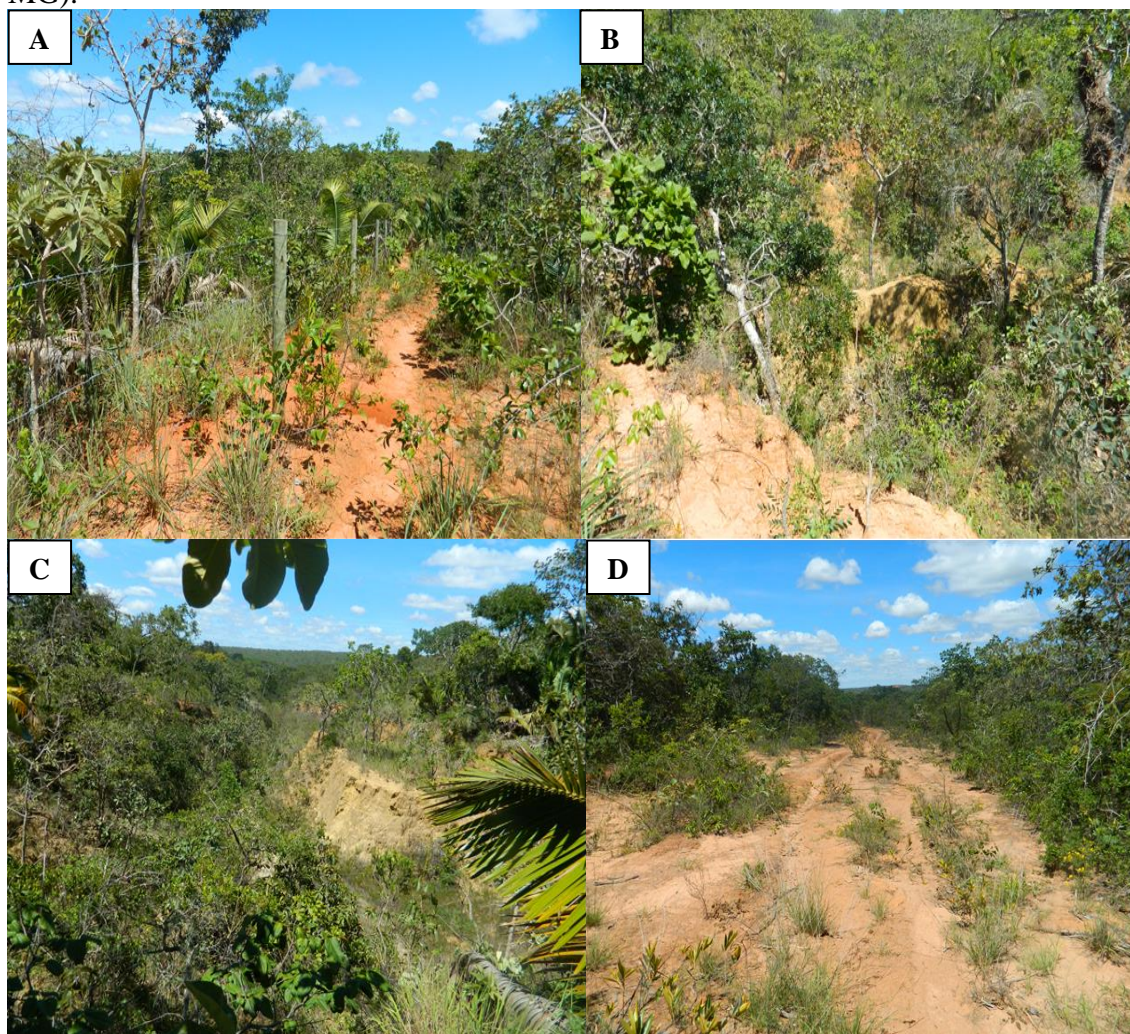
Figura 06- Imagens dos impactos averiguados na Nascente da Voçoroca (Montes Claros-MG).

Diagnóstico: A nascente da Voçoroca apresenta seu entorno com cerrado preservado (FIGURA 06-B) e está cercada (FIGURA 06-A), contudo em seu interior há um processo erosivo grave, uma voçoroca (FIGURA 06-C), profunda e de grande extensão, próximo à ela existe uma estrada desativada em que são visíveis ravinas (FIGURA 06-D). Essa degradação, causou assoreamento do curso hídrico (nascente) que atualmente não apresenta fluxo de água.

Medidas mitigadoras: Implantar paliçadas na voçoroca para conter o processo erosivo e diminuir a degradação da nascente, além disso, é preciso plantar gramíneas no talude da voçoroca, para que não haja movimentos de massa intensos. Na estrada desativada, deve-se recuperar o solo, por meio do cultivo de plantas nativas para cobrir o solo e evitar que os processos erosivos (ravinas) iniciados sejam aprofundados.

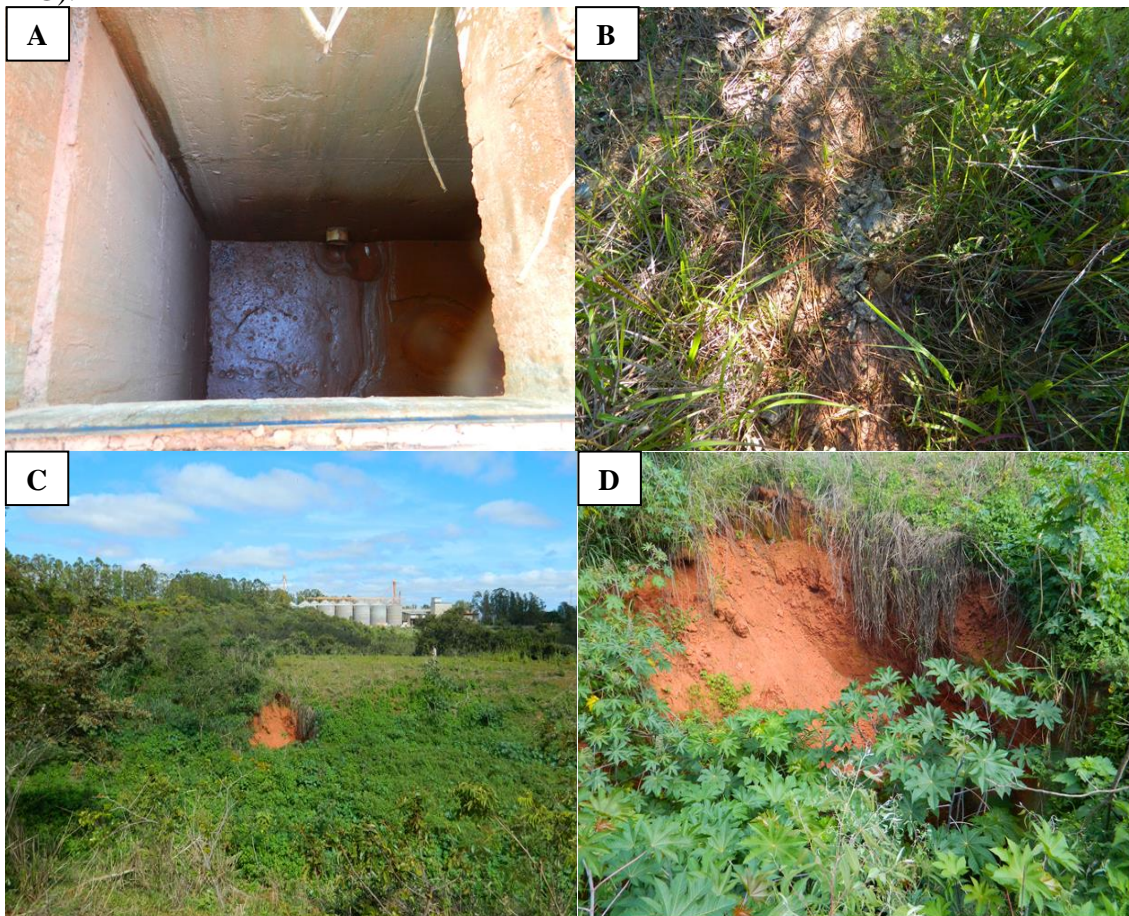
Figura 07- Imagens dos impactos averiguados na Nascente da Fábrica (Montes Claros-MG).

Diagnóstico: A nascente (ressurgência) foi canalizada para bombeamento para caixa intermediária (FIGURA 07-A), na área de recarga havia um tanque que se rompeu causando grande assoreamento, são visíveis vestígios de gado (FIGURA 07-B) no interior da área cercada, e segundo relatos de funcionários ocorreram incêndios florestais há 5 anos, contudo seu entorno encontra-se preservado, no entanto, a nascente está sem fluxo de água. Na área de recarga, há monocultura de eucalipto (FIGURA 07-C) e um grande processo erosivo (FIGURA 07-D) que carrou sedimentos para a nascente.

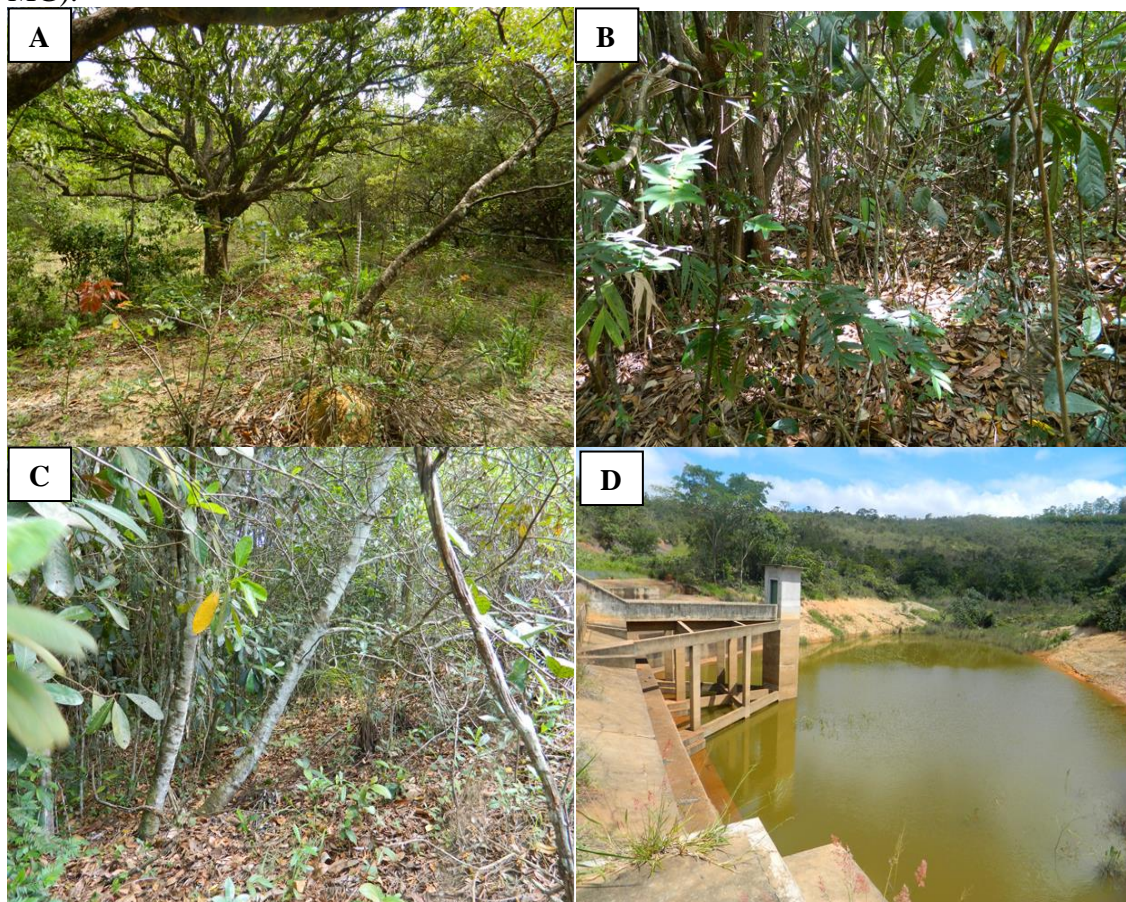
Figura 08- Imagens dos impactos averiguados na Nascente do Pingo (Montes Claros-MG).

Diagnóstico: A nascente do Pingo está contida na área de reserva legal da propriedade, estando essa bem preservada e cercada (FIGURA 08-A), contudo ainda são notáveis os vestígios de bovinos, que são proibidos, por lei, nessas áreas. O olho da nascente apresenta uma vegetação densa (FIGURA 08-B e C) e solo bem úmido mas a água não está aflorando. Essa nascente, provém água para o barramento a jusante (FIGURA 08-D), porém esse não enche há alguns anos, segundo relato de funcionários.

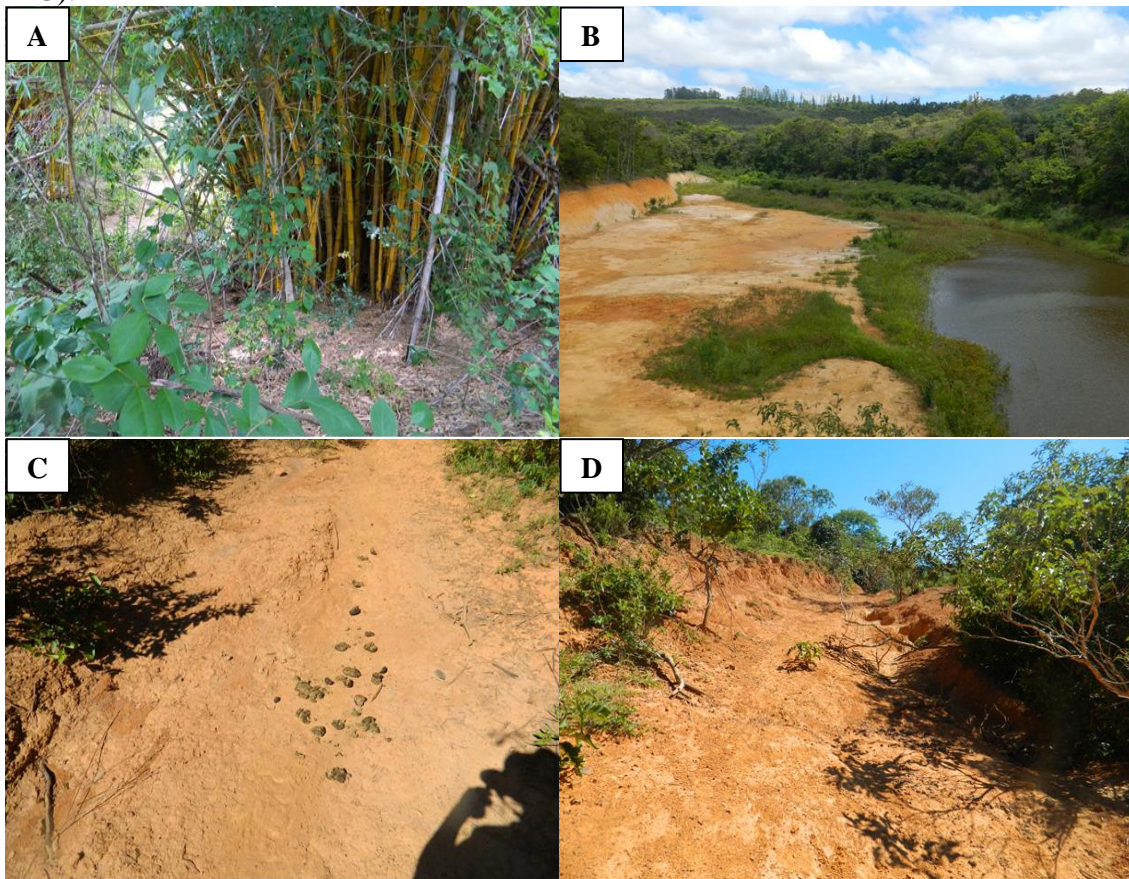
Figura 09- Imagens dos impactos averiguados na Nascente das Tábuas (Montes Claros-MG).

Diagnóstico: Na área de recarga da nascente existem processos erosivos decorrentes de uma estrada (FIGURA 09-D), causando voçorocas de, mais ou menos, 4

Medidas mitigadoras: É preciso implantar barraginhas de contenção próximas à estrada para atenuar a voçoroca da área de recarga e auxiliar na infiltração de água, além disso, deve-se plantar mudas de espécies nativas no entorno da barragem, da nascente e na área compreendida pela voçoroca para proteção do solo. Outra medida, é construir paliçadas no interior da voçoroca com intuito de reter os sedimentos e ajudar na contenção de seus taludes. Quanto aos animais é necessário, como já citado, sensibilizar a população para não coloca-los nas áreas cercadas das nascentes.

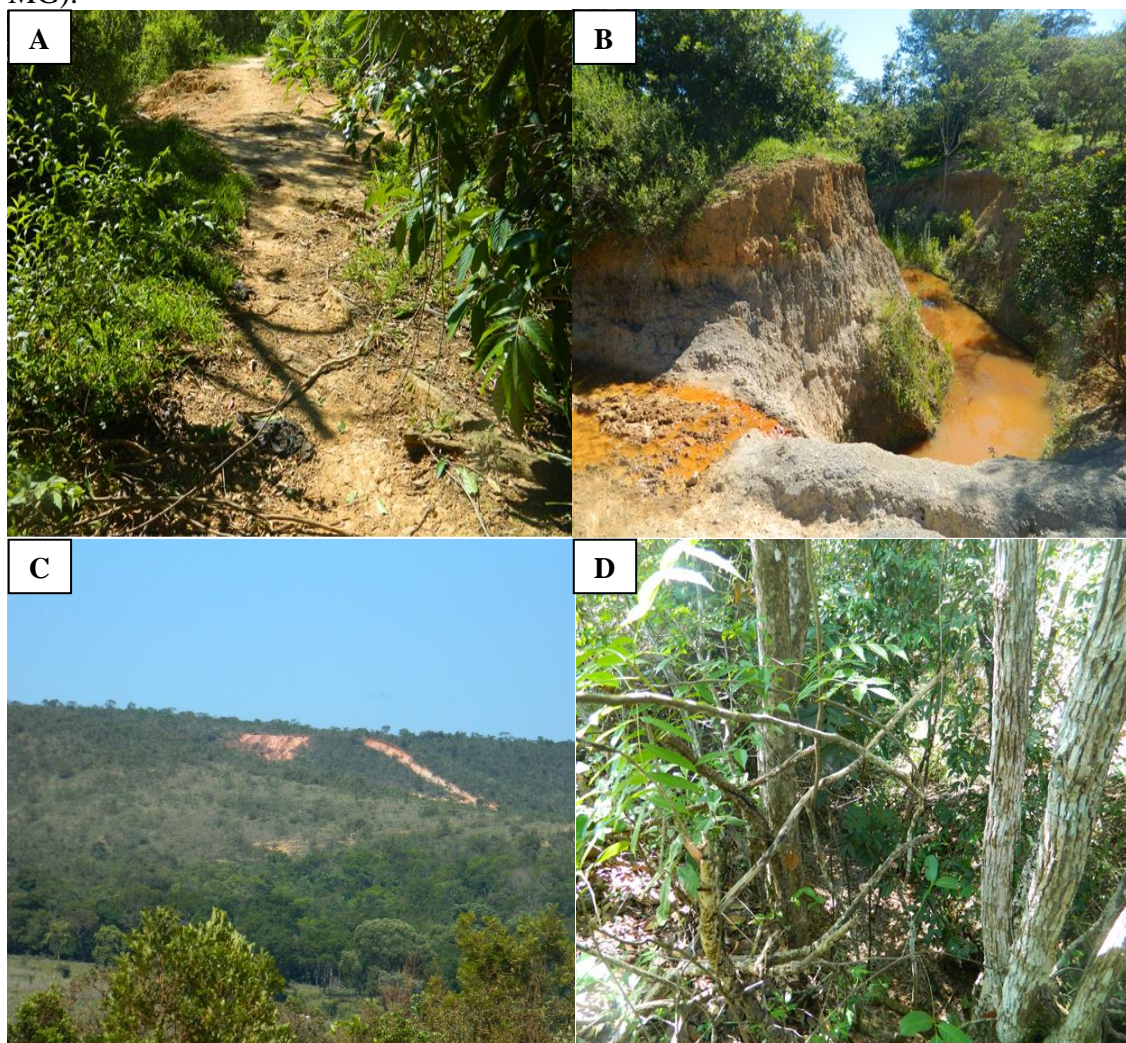
Figura 10- Imagens dos impactos averiguados na Nascente BR 365- III (Montes Claros-MG).

Diagnóstico: A nascente 08 abastece o Córrego Santa Maria (FIGURA 10-B), sendo que ele apresenta processos de assoreamento, causados pela estrada de acesso e pela compactação advinda do tráfego de animais (FIGURA 10-B) no local. Próximo ao olho da nascente há um grande processo erosivo, que resulta da falta de cobertura vegetal (mata ciliar) em conjunto com as água pluviais, essa ressurgência (FIGURA 10-D) encontra-se seca, no entanto parte de seu entorno ainda está protegido. O aterro da BR 365 encontra-se na área de recarga da nascente, onde é visível um grande processo erosivo (FIGURA 10-C).

processos erosivos, são necessários cultivos de gramíneas nativas para conter o desgaste do talude e o assoreamento da nascente e do córrego, além disso, deve-se implantar barraginhas de contenção pra minimizar o carreamento de partículas e aumentar a infiltração de água no solo, recarregando assim, o lençol freático.

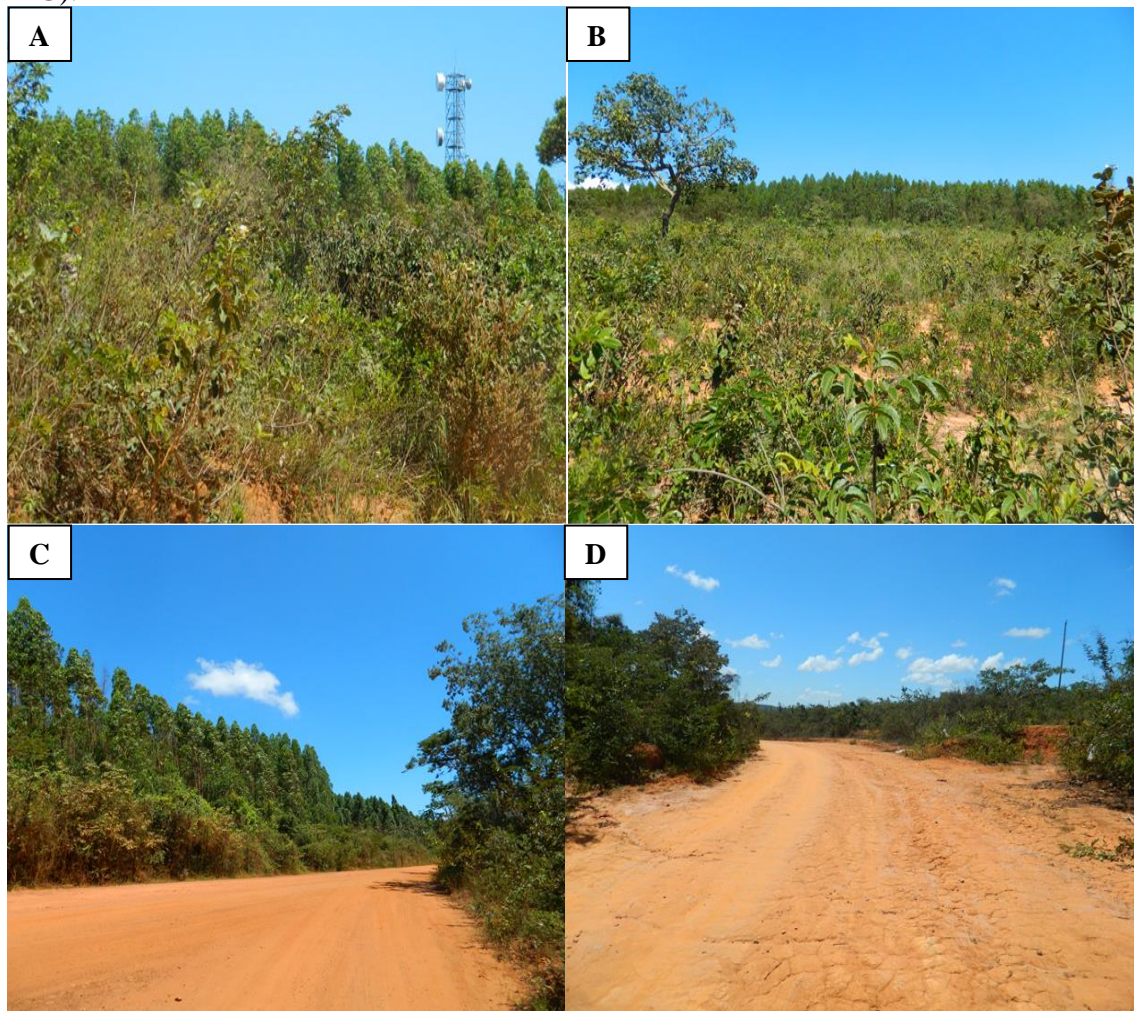
Figura 11- Imagens dos impactos averiguados na Nascente BR 365- II (Montes Claros-MG).

Diagnóstico: A nascente está localizada em área de difícil acesso. Há um monocultivo de eucalipto na área de recarga, cujo o dono não foi identificado, localizado próximo da BR e da estrada vicinal, contudo ainda observa-se o cerrado em bom estado

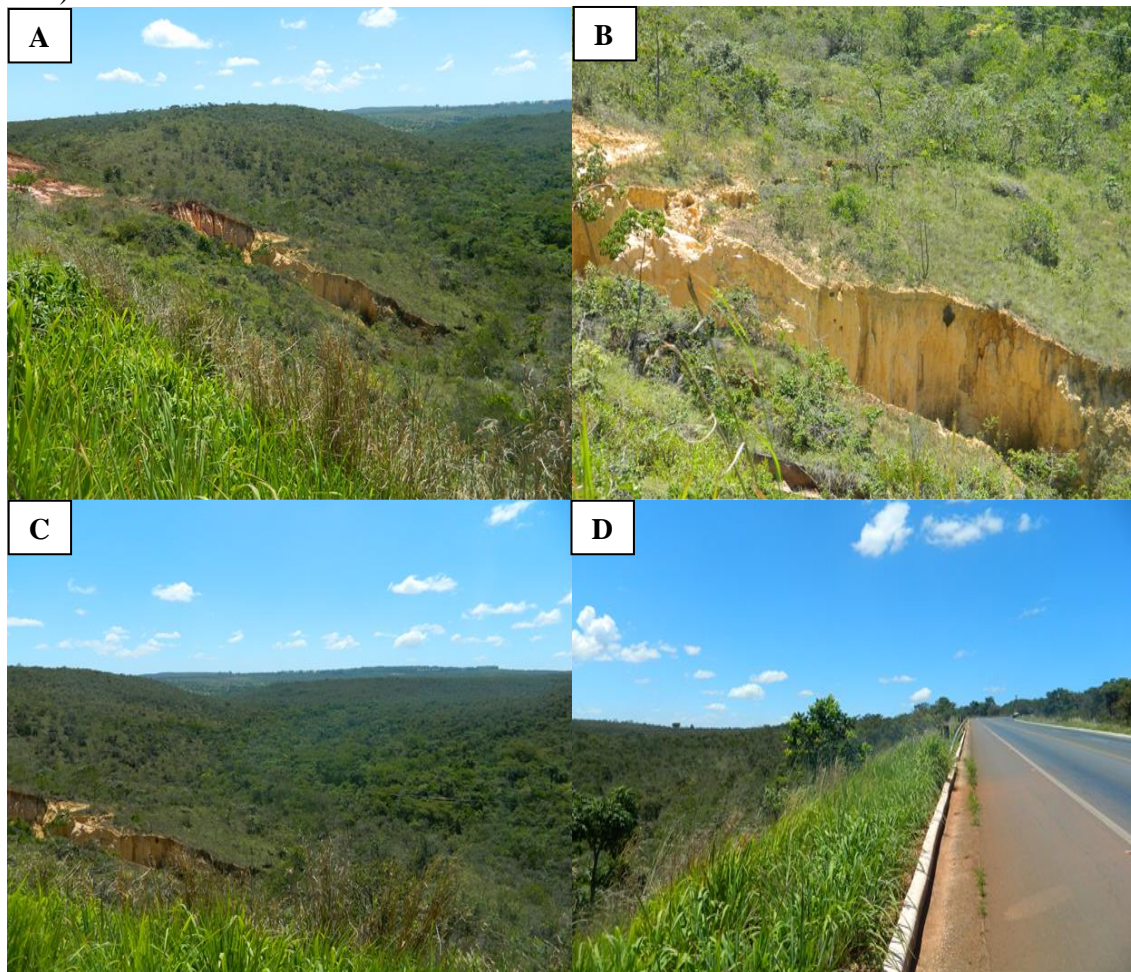
Figura 12- Imagens dos impactos averiguados na Nascente BR 365- I (Montes Claros-MG).

Diagnóstico: Essa nascente possui uma área de recarga muito próxima à rodovia (BR 365) e há nesse local uma grande voçoroca, promovendo o carreamento de sedimentos diretamente para o olho da nascente (FIGURA 12-A, B, C e D). As Nascentes BR 365 - I e BR 365 - II são as mais próximas uma da outra.

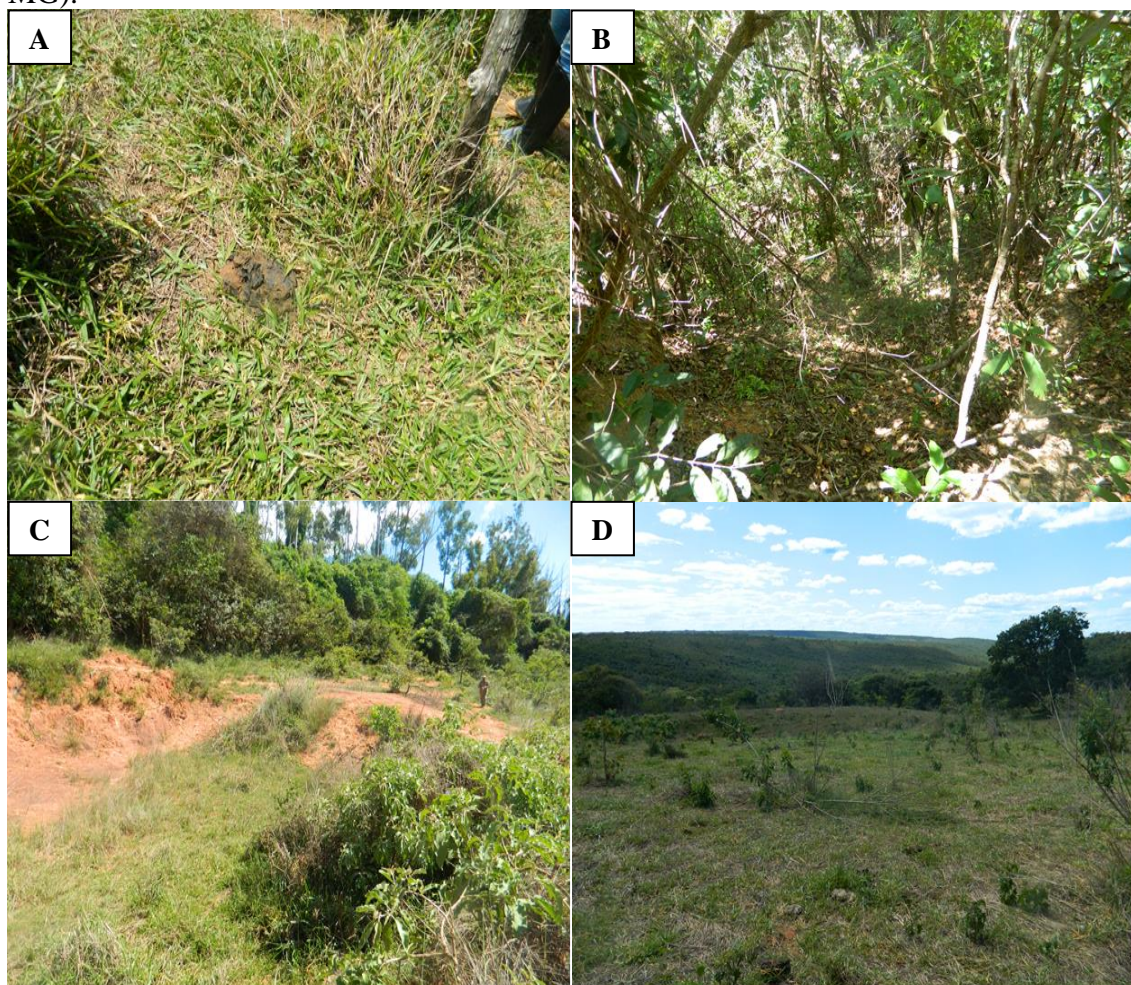
Figura 13- Imagens dos impactos averiguados na Nascente do Chocha (Montes Claros-MG).

Diagnóstico: Há quinze anos foi plantado capim (exótico) no entorno da nascente e realizava-se o pastoreio do gado na área, promovendo a escassez de água em seu afloramento (FIGURA 13-A e B). O olho da nascente do Chocha, que deságua no córrego Santa Maria, está totalmente seco e o seu entorno não apresenta cerca de isolamento.

Na área de recarga, também deve-se implantar árvores nativas de forma gradativa e retirar os animais. Próximo à empresa, onde há a barraginhas de contenção e o tanque tem-se que fazer a limpeza e retirada dos sedimentos de seu interior, após isso, desentupir os drenos para que eles possam contribuir na infiltração de água e na retenção de partículas de solo.
