TRABALHO DE CONCLUSÃO DE CURSO

ENGENHARIA AGRÍCOLA E AMBIENTAL

**AVALIAÇÃO DE IMPACTOS AMBIENTAIS NAS NASCENTES
DA SUB-BACIA DO RIO PACUÍ EM MONTES CLAROS-MG**

Trabalho de Conclusão de Curso apresentado ao Instituto de Ciências Agrárias da Universidade Federal de Minas Gerais, como requisito parcial, para a obtenção do título de Bacharel em Engenharia Agrícola e Ambiental.

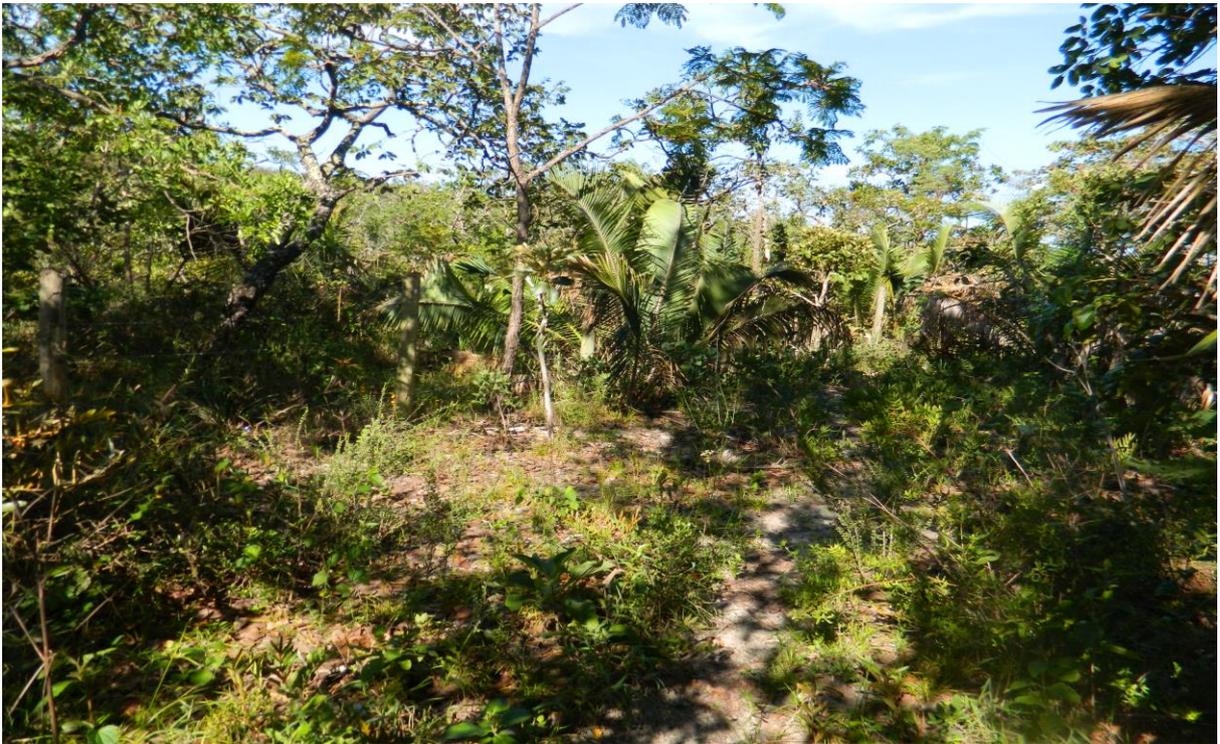
Figura 4 - Área da nascente 01 com regeneração natural do cerrado, porém ainda apresenta alguns remanescentes da cultura do abacaxi

Impactos ambientais identificados: Solo exposto e compactação do solo pelo pisoteio animal em algumas áreas.

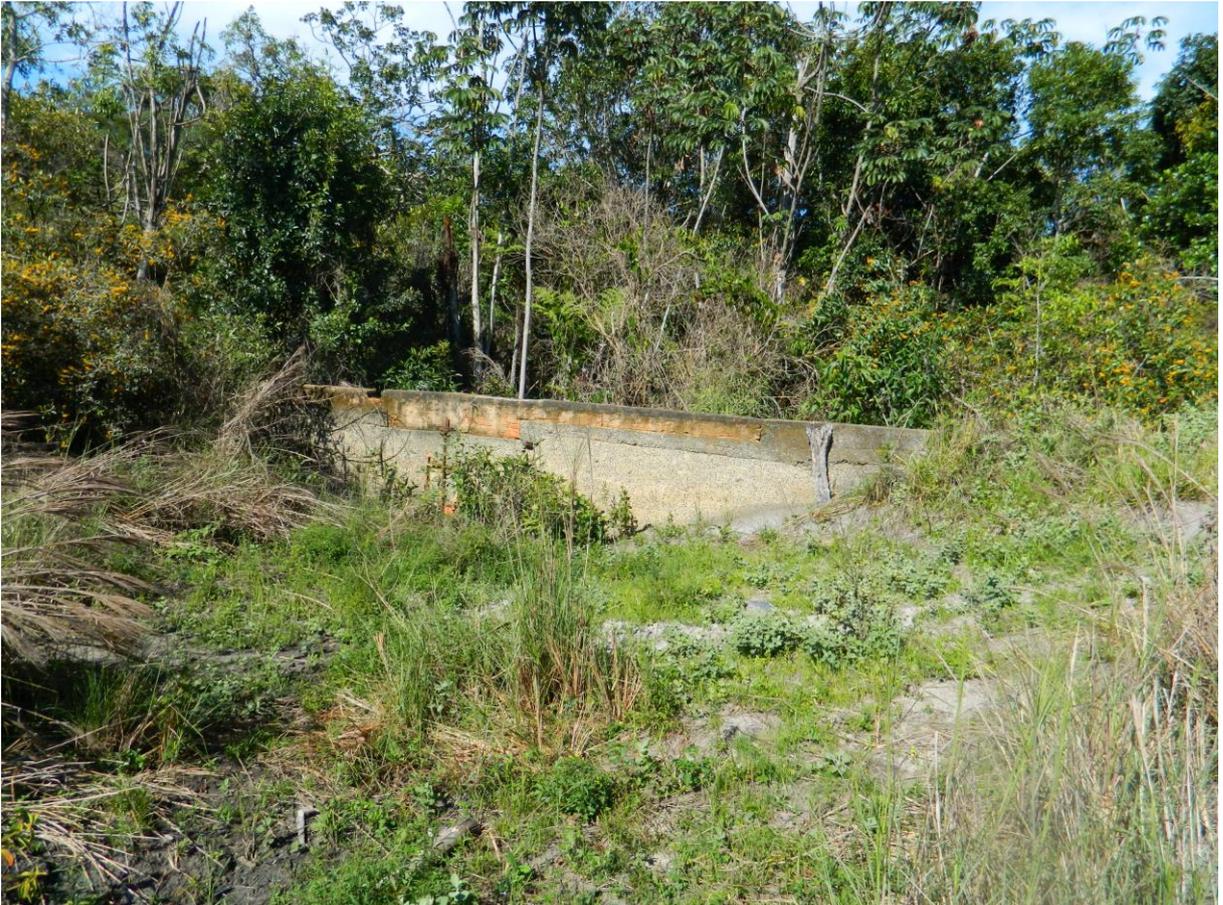
Figura 5 - Barragem construída próximo ao afloramento da nascente 01

Impactos ambientais identificados: Obra geotécnica (barragem) construída erroneamente, o que pode ter causado o impedimento do fluxo hídrico.

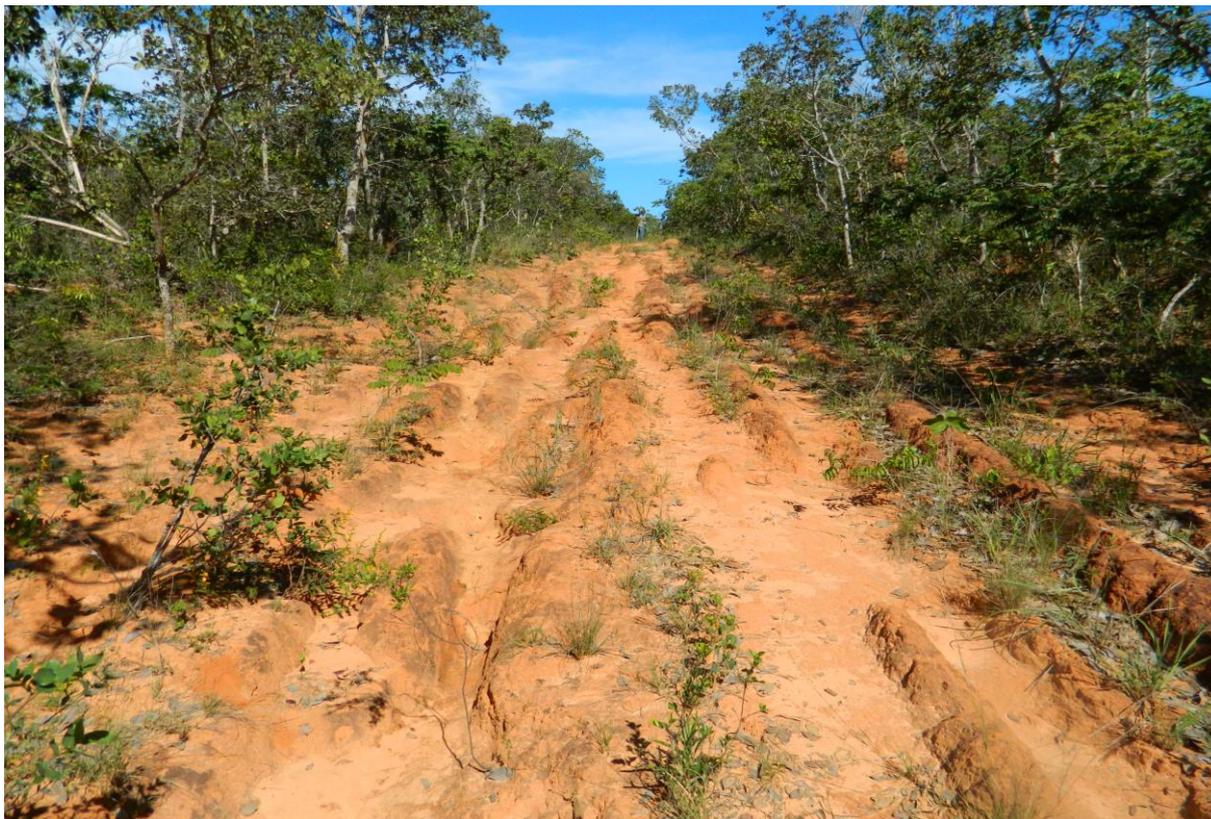
Figura 6 - Processo erosivo avançado entre as nascentes 01 e 02

Impactos ambientais identificados: Processos erosivos originários da antiga estrada construída em uma área de declive acentuado e pelo constante pisoteio de animais no local.

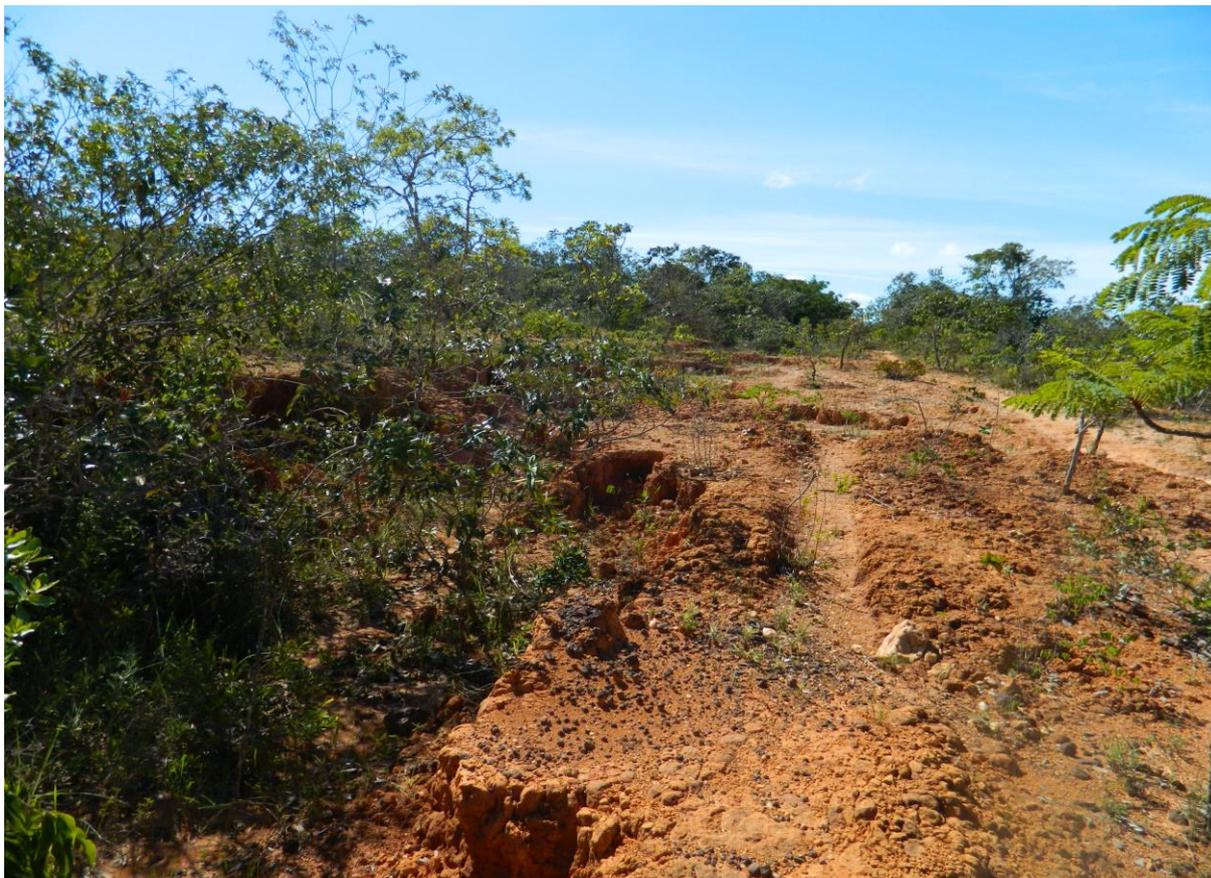
Figura 7 - Processo erosivo na área de recarga da nascente 02

Impactos ambientais identificados: Processos erosivos e carreamento de partículas (perdas de solo) desencadeados pelo tráfego de animais na região que causa a compactação do solo e pela estrada que não está mais em funcionamento, porém foi construída em uma área com grande declive.

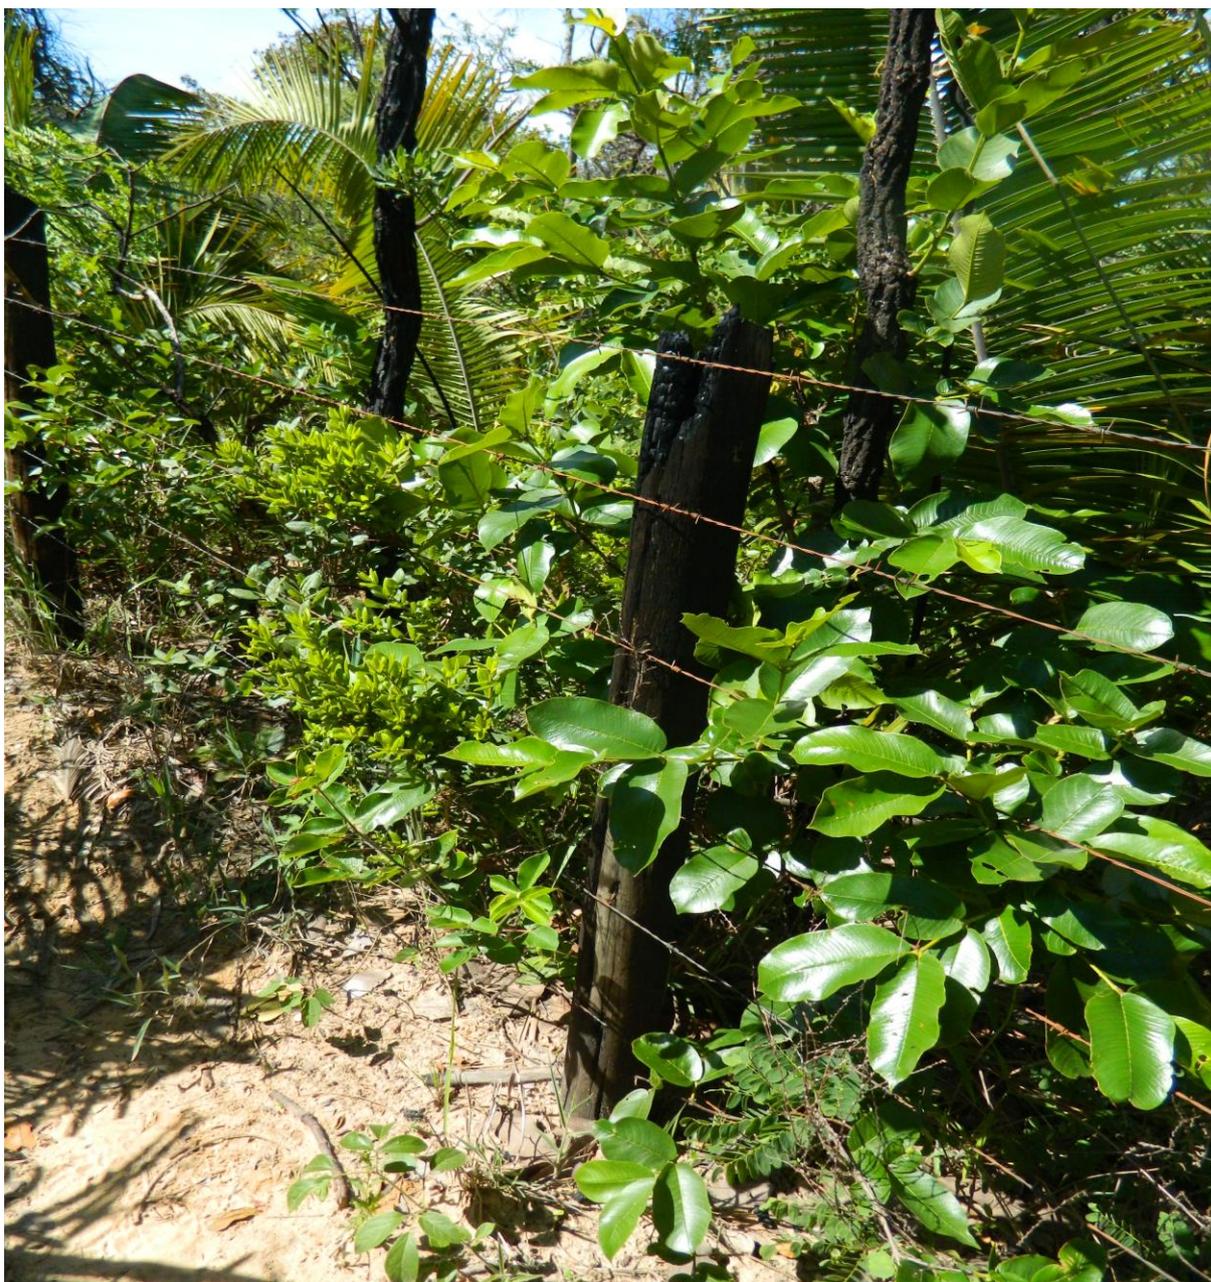
Figura 8 - Área da nascente 02 com vegetação nativa e sinais de queimada

Impactos ambientais identificados: Verificou-se áreas de solo exposto e compactado decorrentes do pisoteio animal.

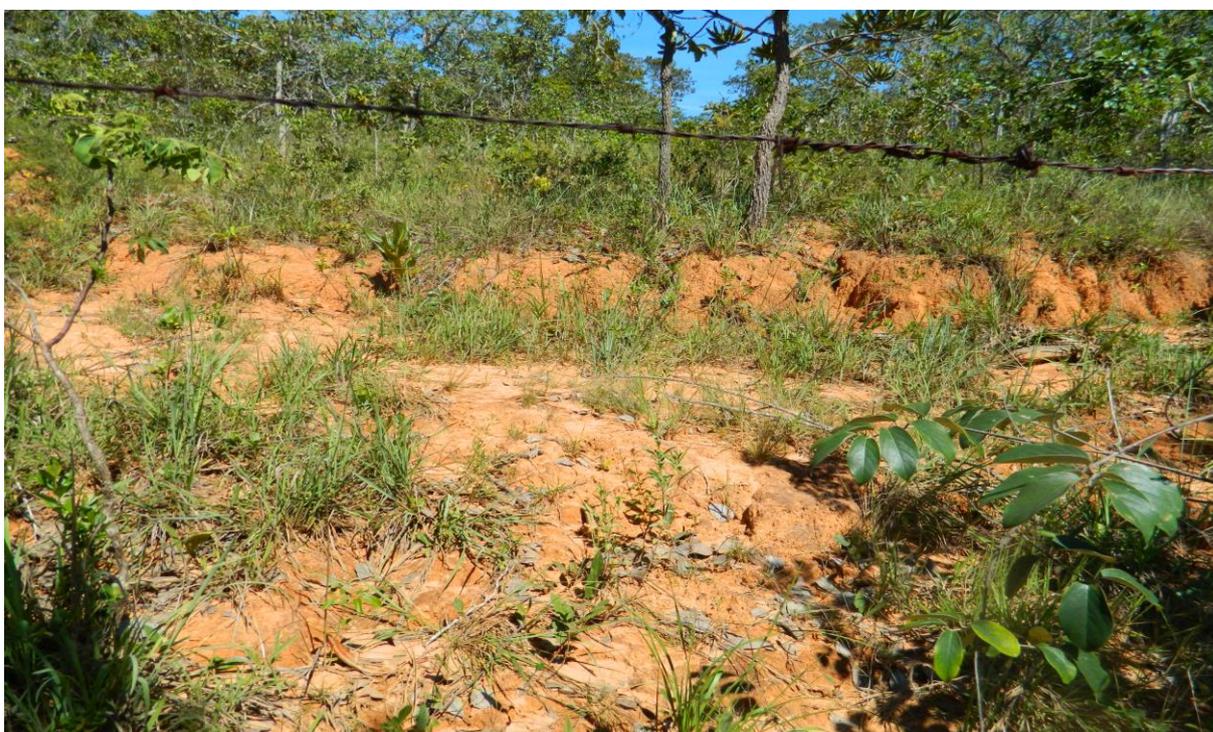
Figura 9 - Área da nascente 02 sem vegetação e com processos erosivos

Observações: Há neste local um processo erosivo intenso (FIGURA 9), com áreas sem cobertura vegetal.

Impactos ambientais identificados: Supressão da vegetação nativa e processos erosivos, em decorrência de uma estrada próximo ao local.

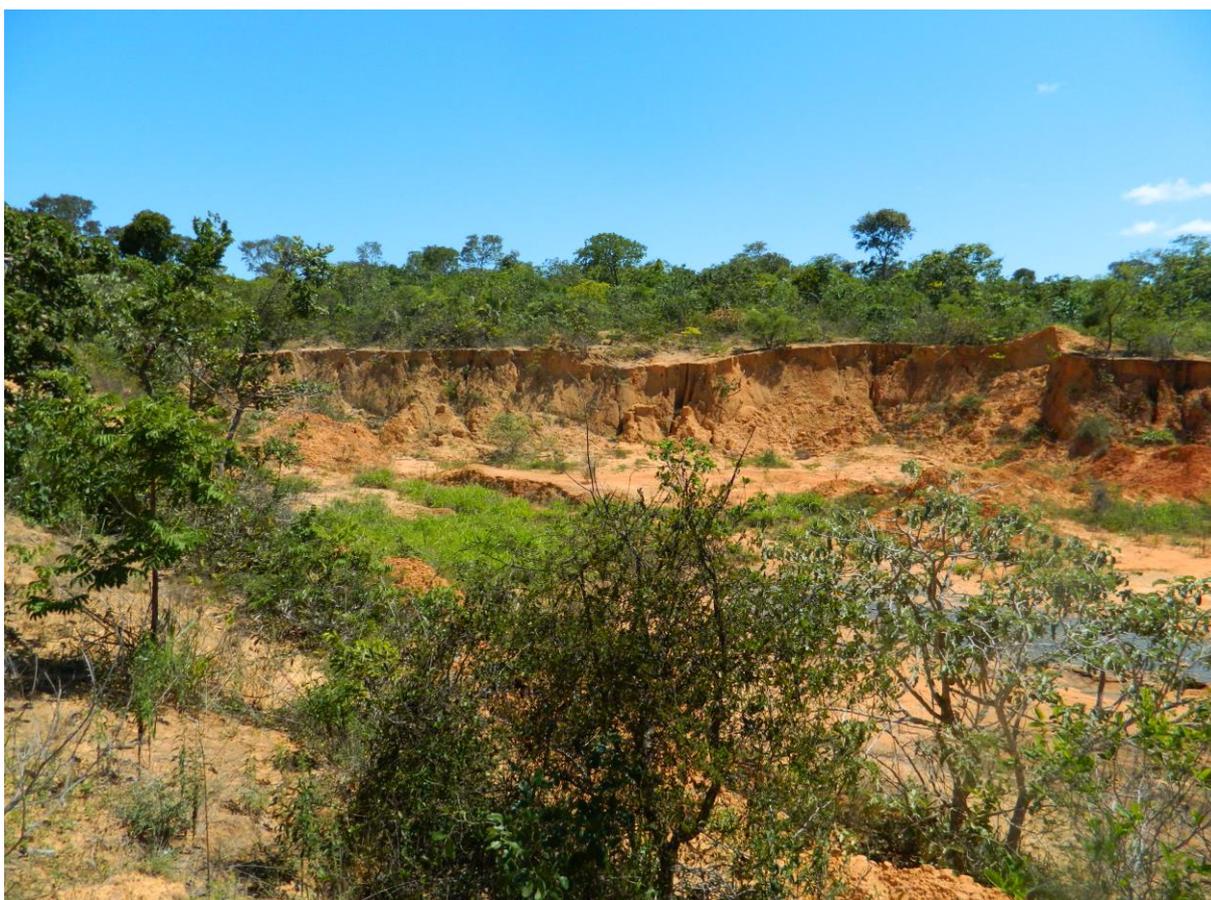
Figura 10 - Local de extração de areia desativado na divisa com a fazenda da Somai Nordeste S/A

Impactos ambientais identificados: Processos erosivos e carreamento de partículas (perdas de solo) ocasionados pela supressão da vegetação nativa e em função da extração de areia.

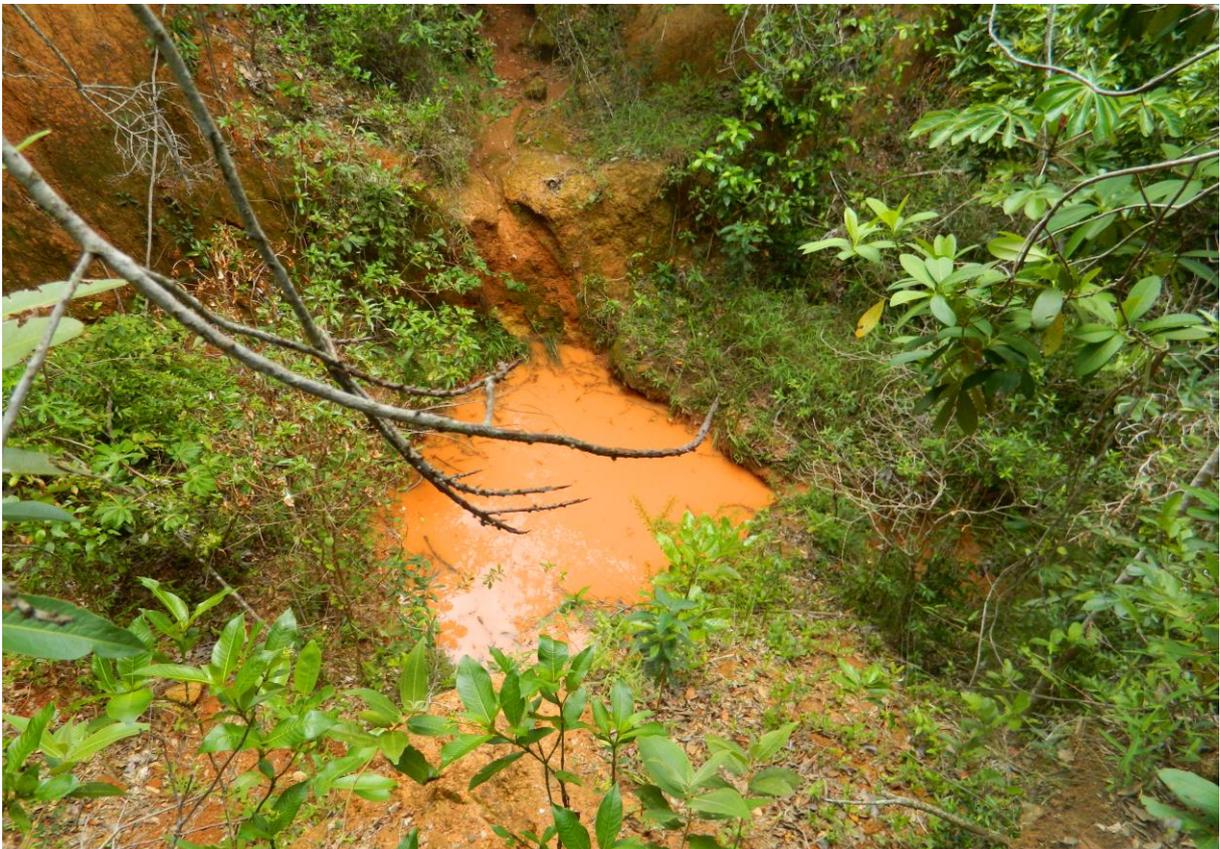
Figura 11 - Afloramento da nascente 03

Observações: Nascente com água (FIGURA 11) e com aproximadamente 6 metros de profundidade (pouca água no fundo).

Impactos ambientais identificados: Processos erosivos iniciais, com formação de ravinas, devido ao declive acentuado do terreno e compactação do solo pelo pisoteio animal.

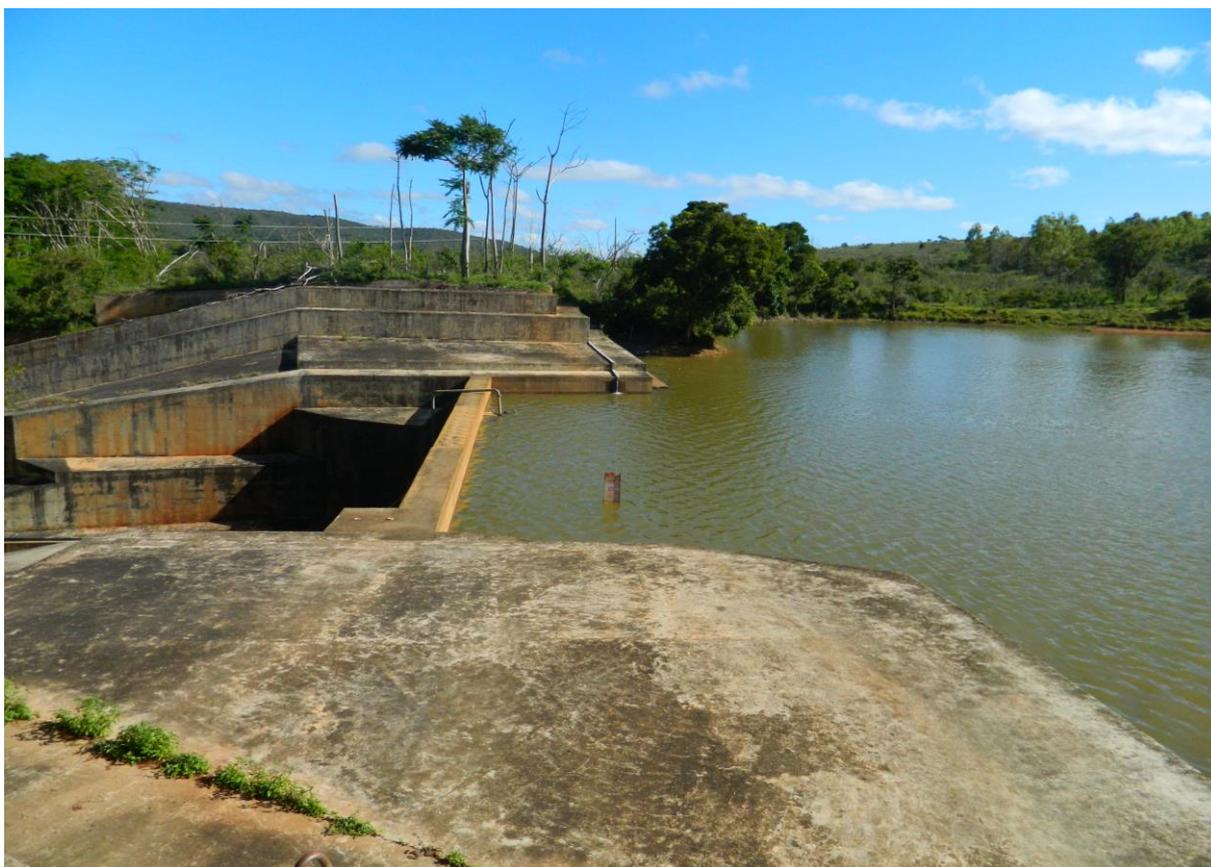
Figura 12 - Barragem do rio do vale parcialmente cheia

Impactos ambientais identificados: Percepção da redução do fluxo hídrico proveniente das nascentes que abastecem a barragem do rio do vale, que é a principal fonte de abastecimento de água da empresa Somai Nordeste S/A, pois constatou-se, no período do levantamento dos dados e trabalho de campo realizado para o presente estudo, conforme declaração de um morador da região, que o volume da mesma não atingia o seu nível máximo a alguns anos.

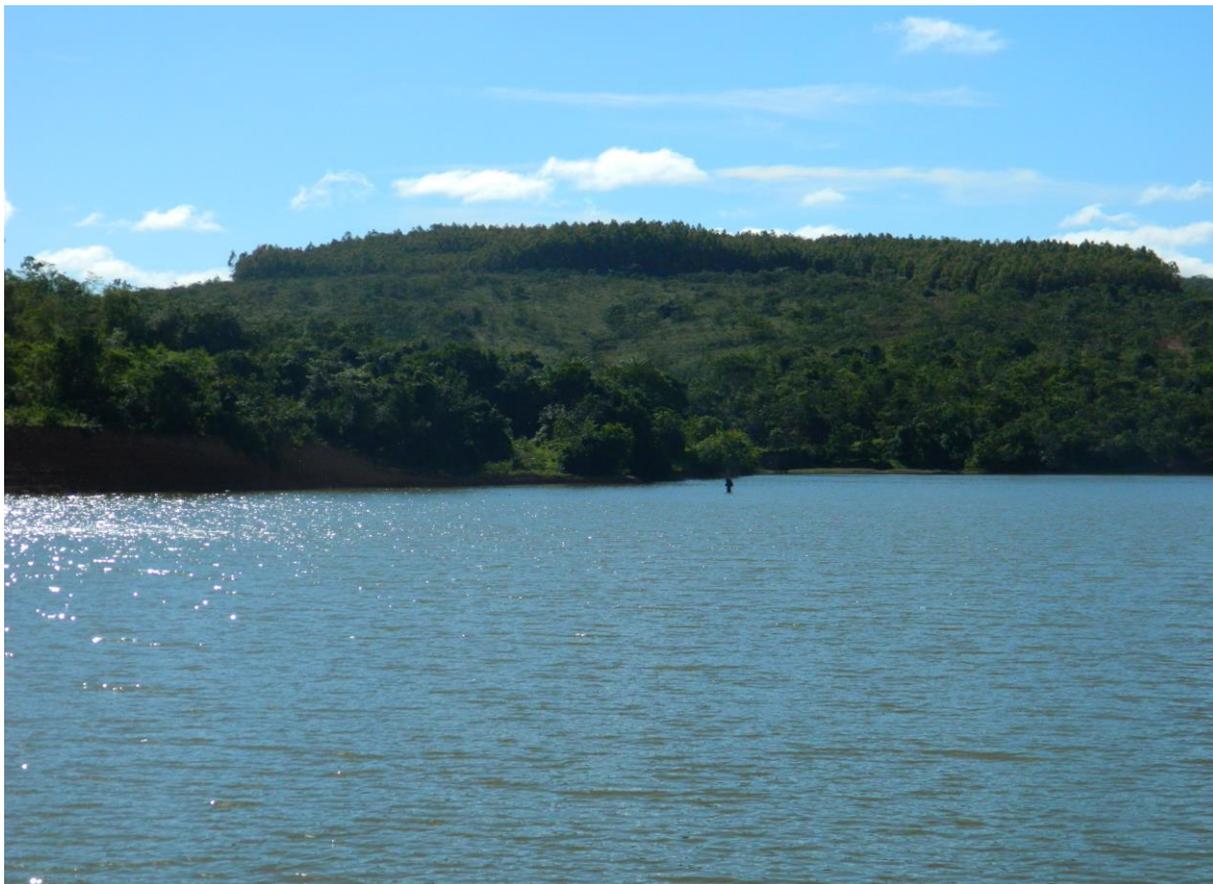
Figura 13 - Cultura do eucalipto na área de recarga e no entorno da barragem do rio do vale

Impactos ambientais identificados: Supressão da vegetação nativa para implantação cultura do eucalipto na área de recarga e no entorno da barragem, o que contribuiu para o desencadeamento de processos erosivos.

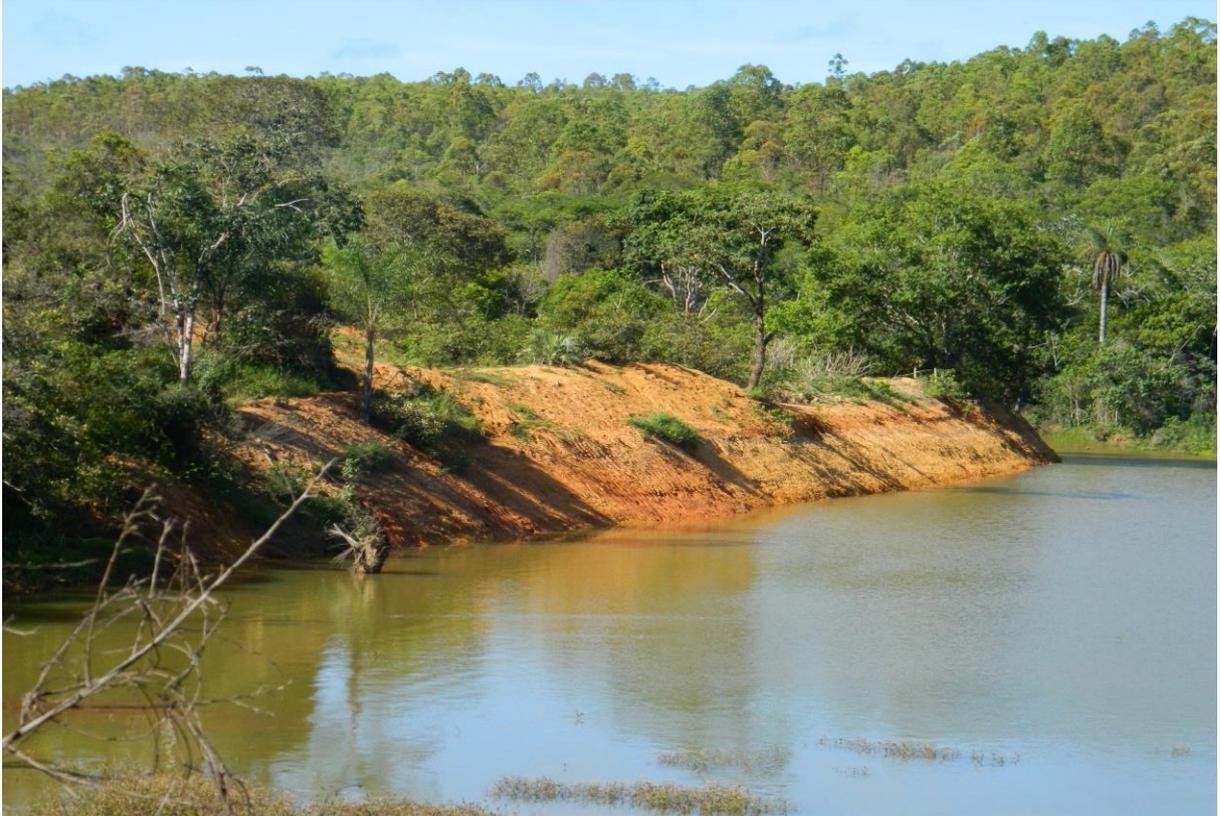
Figura 14 - Processos erosivos e solo exposto ao fundo da barragem do rio do vale

Impactos ambientais identificados: O solo exposto, bem como a sua compactação pelo pisoteio animal, está contribuindo diretamente para os processos erosivos e assoreamento da barragem, inclusive a presença de uma barraginha de contenção e infiltração de água da chuva construída incorretamente e em local impróprio, que está facilitando o carreamento de partículas de solo para o interior da barragem.

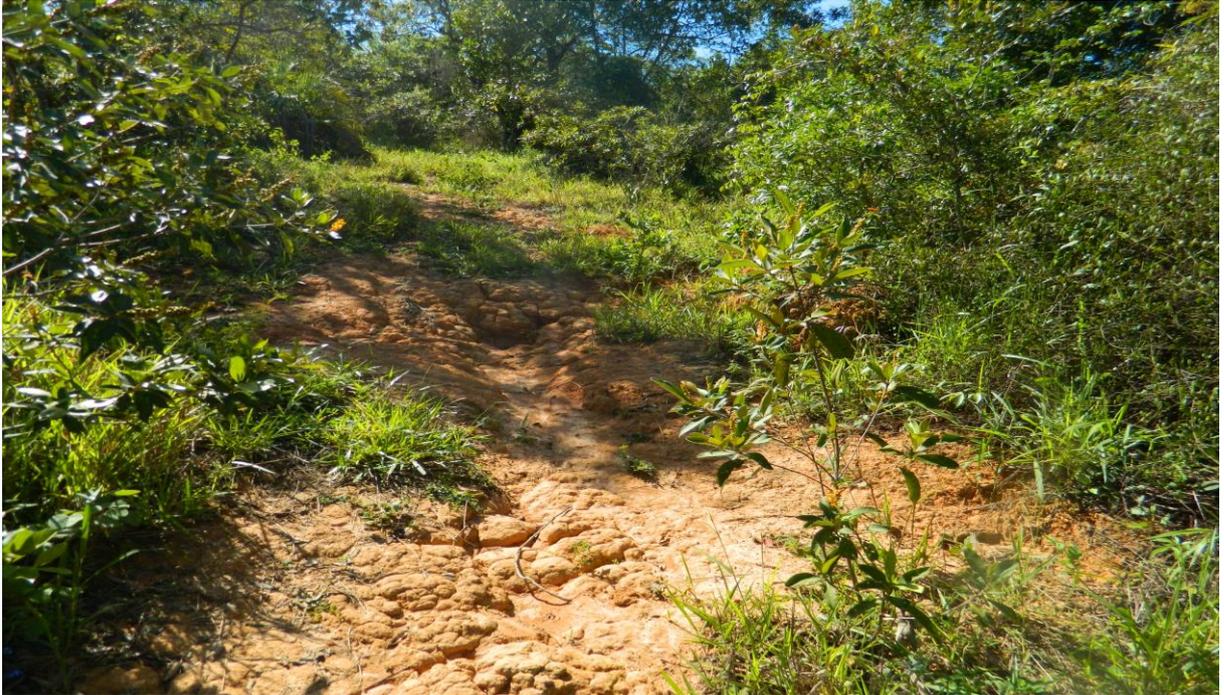
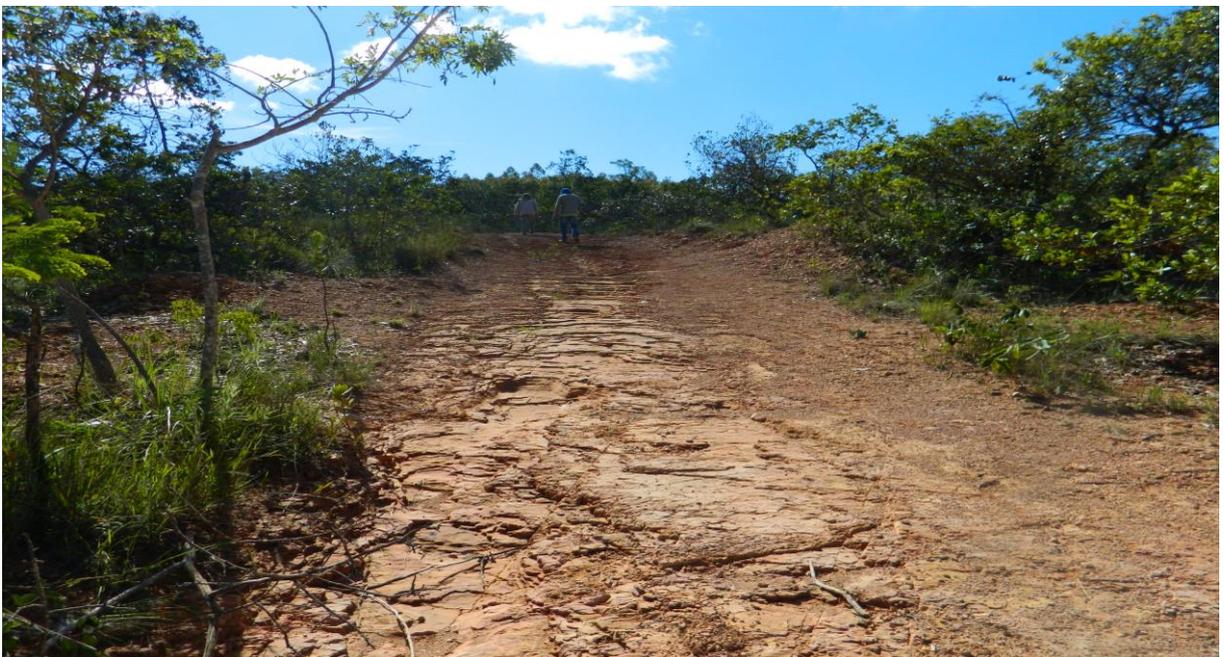
Observações: Alta declividade e início de processos erosivos (FIGURA 15), devido ao pisoteio animal. Presença de Toá (rocha exposta) (FIGURA 16), pelo avançado processo de degradação do solo e carreamento das partículas.

Figura 15 - Processos erosivos na área com alta declividade da barragem do rio do vale

Figura 16 - Rocha exposta e muito carreamento de partículas na área com alta declividade da barragem do rio do vale

Impactos ambientais identificados: Compactação do solo pelo intenso pisoteio animal, deterioração na estrutura do solo, que desencadeou processos erosivos avançados, carreamento

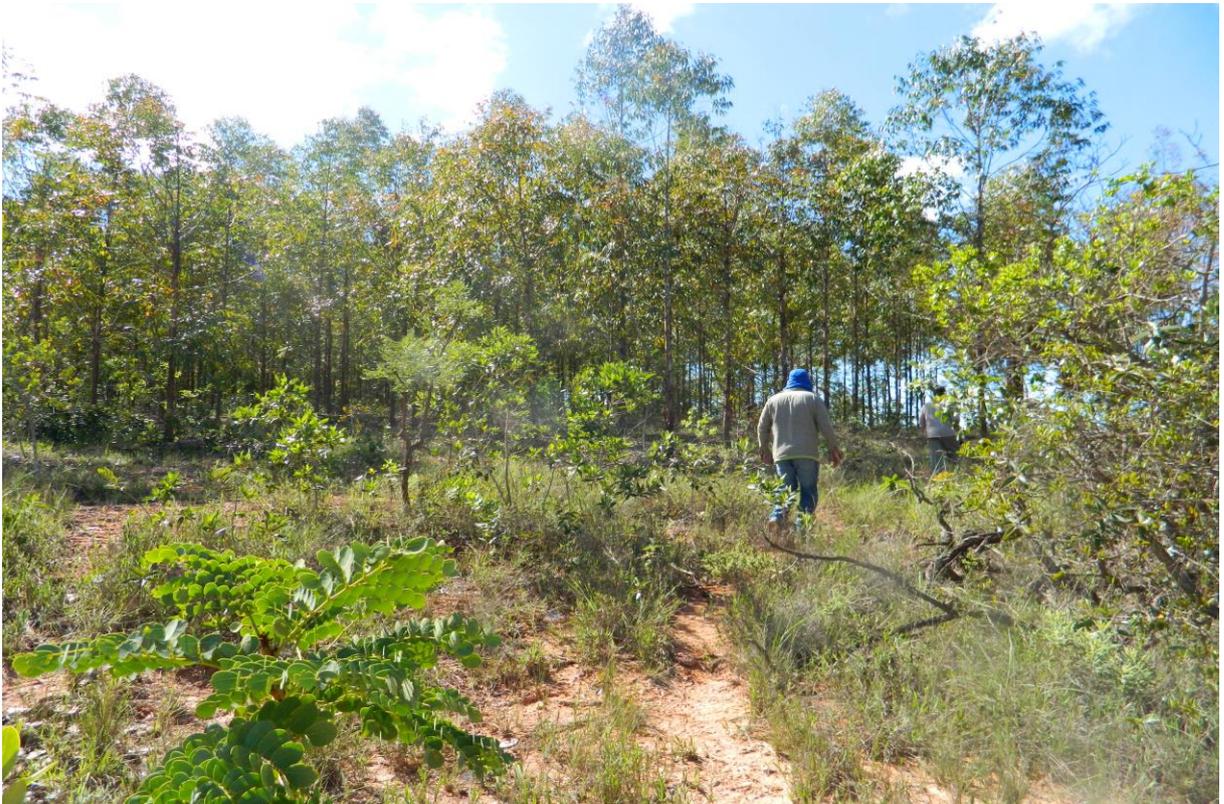
Figura 17 - Cultura do eucalipto na área de recarga próximo ao fundo da barragem do rio do vale

Impactos ambientais identificados: Supressão da vegetação nativa para inserção da cultura do eucalipto, o que ocasionou processos erosivos, agregado ao pisoteio animal na área.

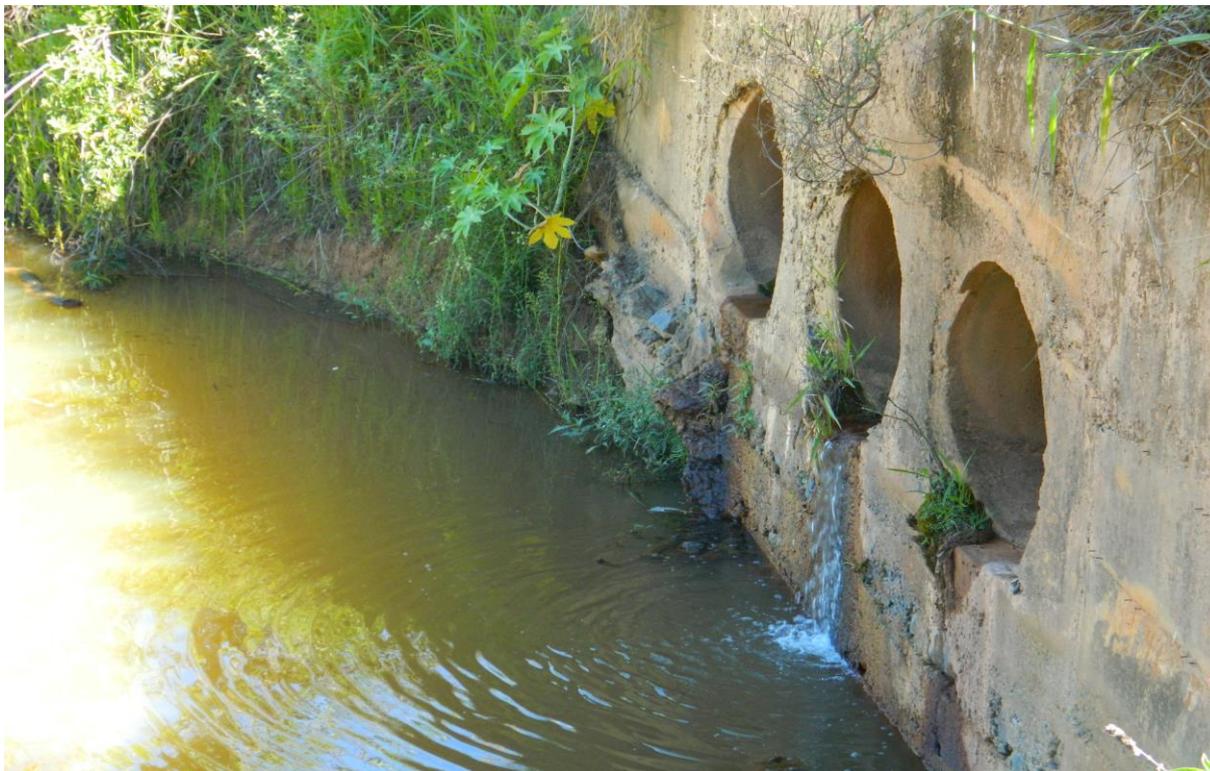
Figura 18 - Pequena quantidade de água, proveniente das nascentes 01 e 02, chegando na barragem do rio do vale

Impactos ambientais identificados: Devido, principalmente, à alta exigência hídrica da cultura do eucalipto, observou-se a redução da quantidade de água que está chegando na barragem do rio do vale. Verificou-se também a presença de processos erosivos, desencadeados pela retirada da vegetação nativa para inserção da nova cultura e compactação do solo pelo pisoteio animal na área.

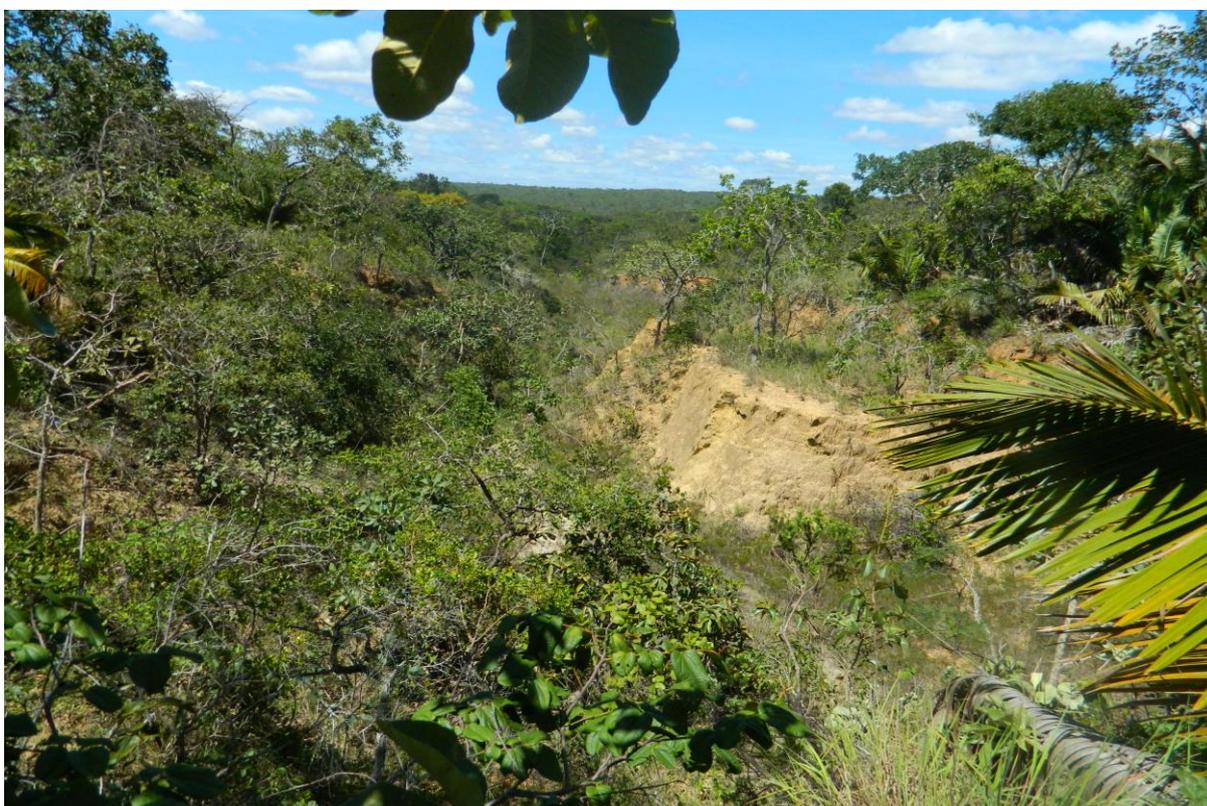
Figura 19 - Grande voçoroca na área da nascente 04

Impactos ambientais identificados: Os processos erosivos neste ponto da nascente atingiram o nível máximo e o estado mais crítico, que é a evolução da erosão do solo à uma voçoroca, em que verificou-se que as possíveis causas que deram origem à mesma foram a supressão da vegetação nativa e construção de uma estrada em local inadequado.

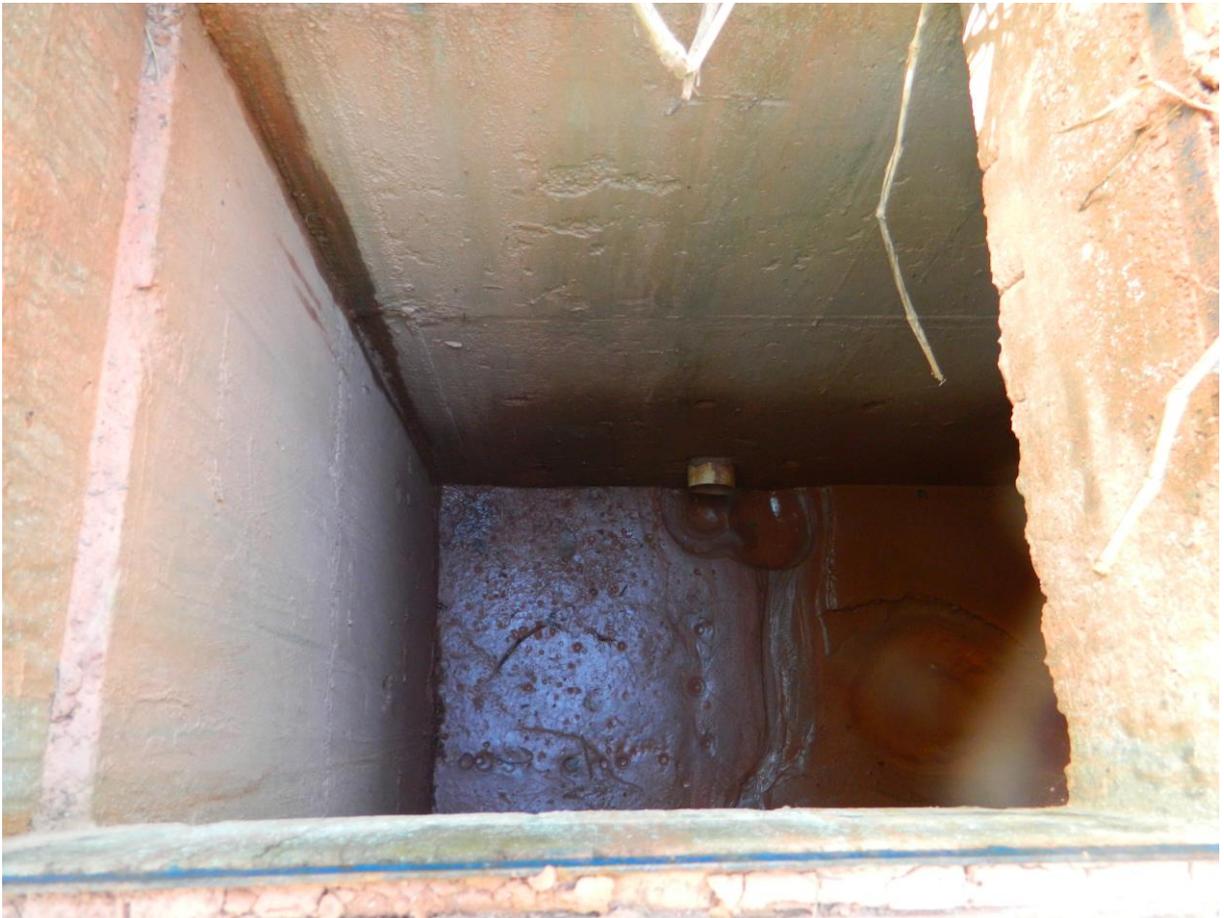
Figura 20 - Nascente 05 canalizada para bombeamento da água para uma caixa intermediária

Impactos ambientais identificados: Alteração do fluxo hídrico e carreamento de partículas (perdas de solo).

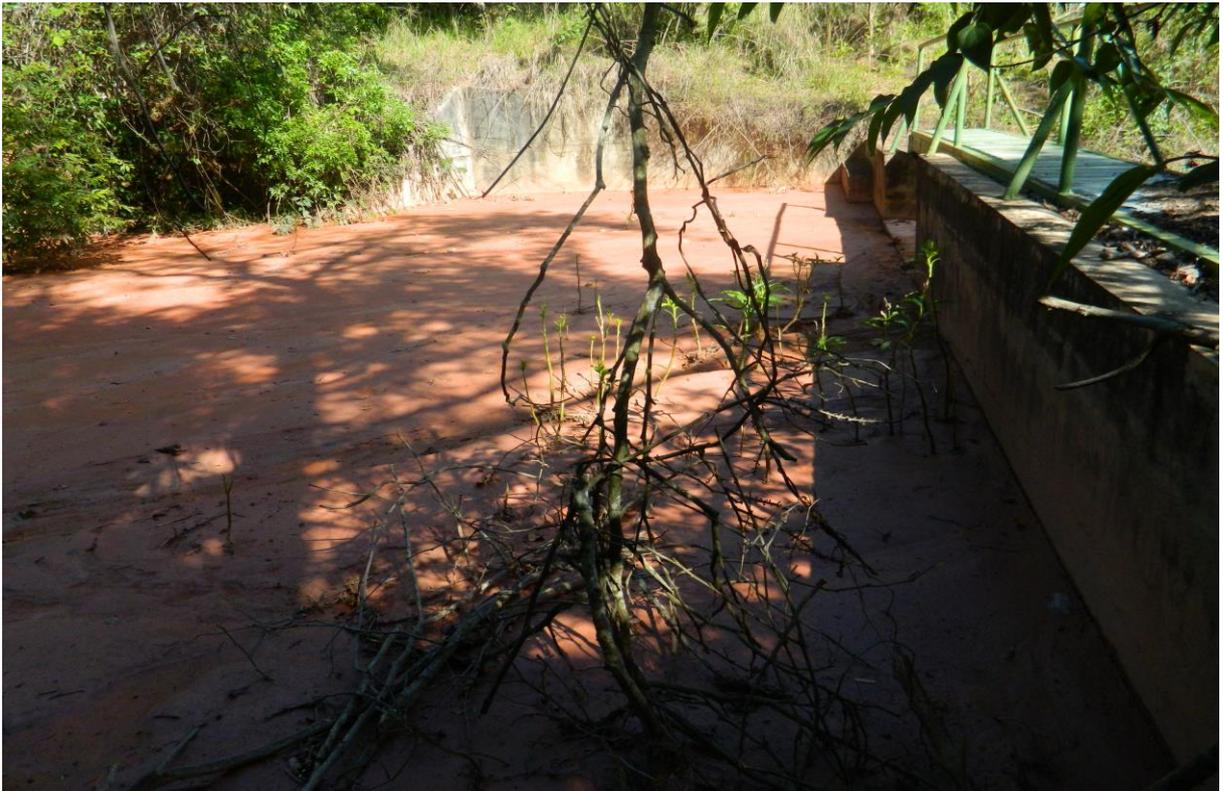
Figura 21 - Barragem assoreada localizada próximo à nascente 05

Impactos ambientais identificados: Carreamento de partículas (perdas de solo), advindas do rompimento de um tanque na área de recarga.

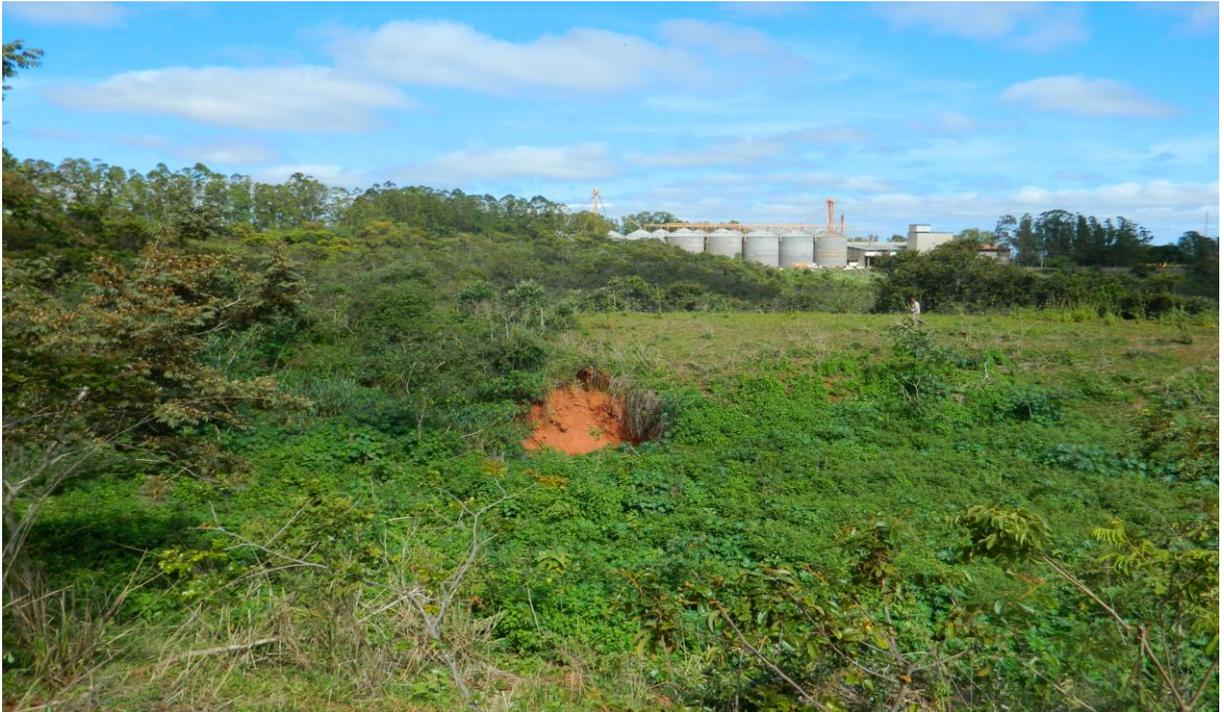
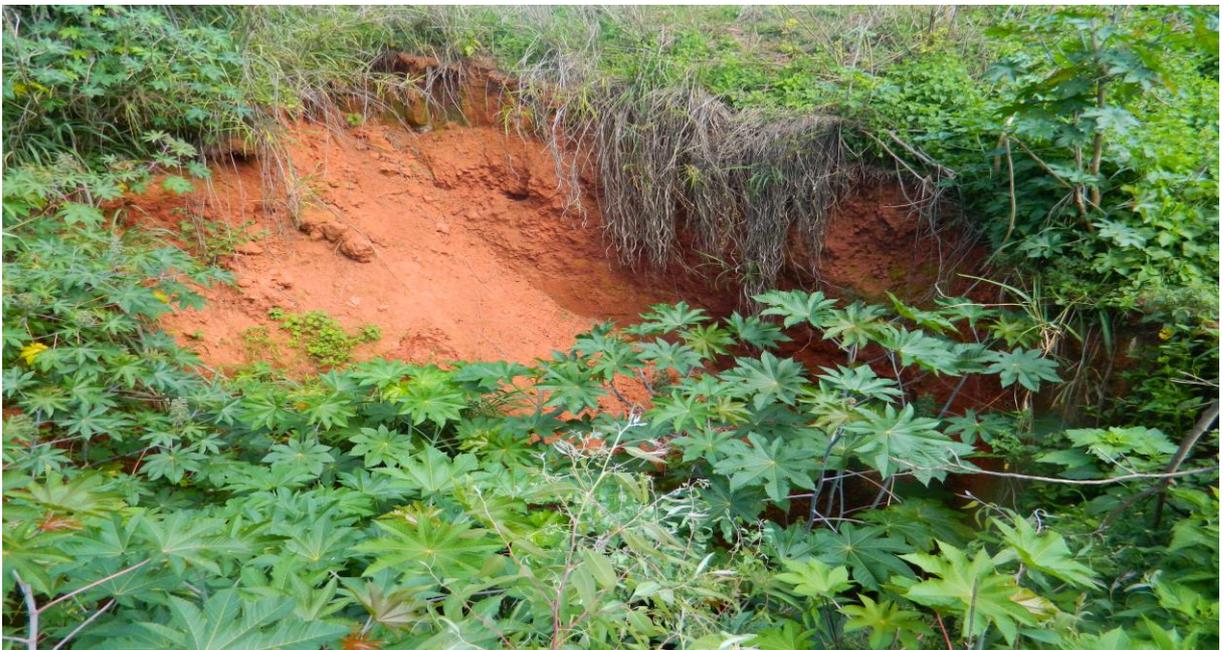
Figura 22 - Local para onde é drenada a água dos galpões e do asfalto da empresa Somai Nordeste S/A

Figura 23 - Abertura de buraco através da energia cinética da água que forçou o solo cárstico promovendo percolação profunda e carreando os sedimentos para as áreas mais baixas

Impactos ambientais identificados: Supressão da vegetação nativa para implantação da cultura do eucalipto, carregamento de partículas (perdas de solo) pelo aumento gradativo dessa

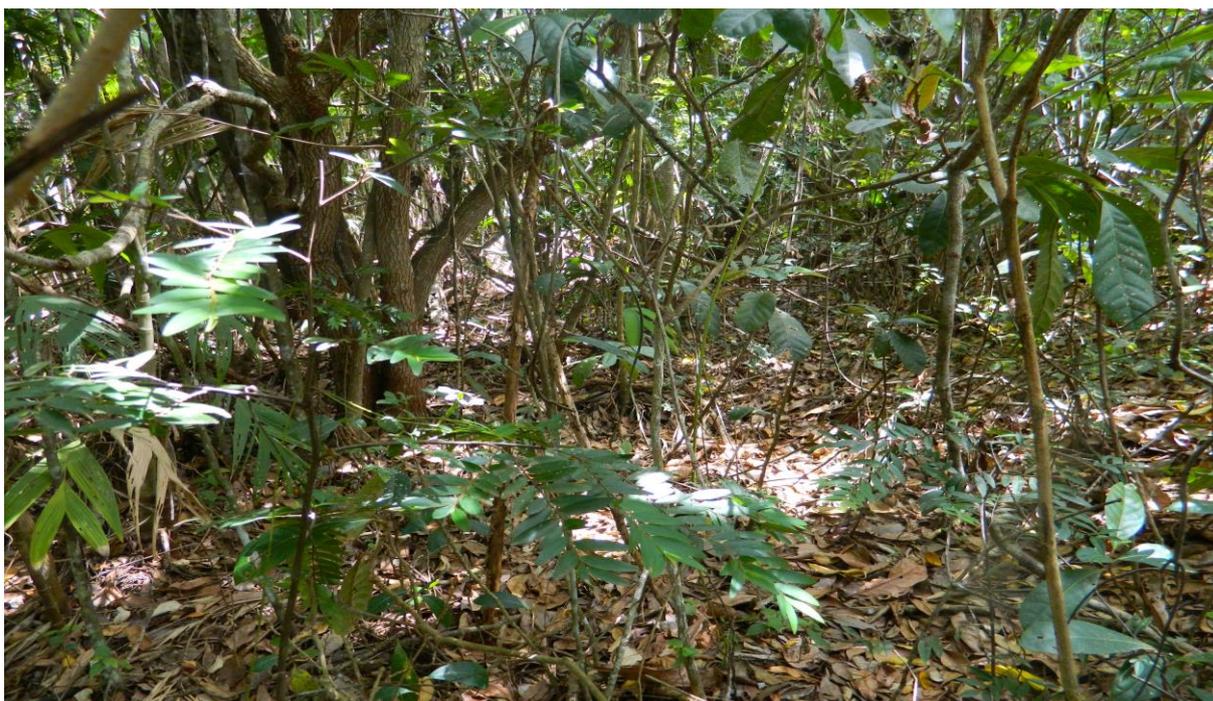
Figura 24 - Nascente 06 preservada, sem água na superfície, mas com percepção de lençol freático próximo e vegetação densa no entorno

Observações: Alimenta o barramento à jusante, nascente preservada (FIGURA 24), mas sem água na superfície, porém com percepção de lençol freático próximo (aflorando), conforme verificação realizada mediante uma pequena perfuração no solo da nascente. Vegetação do entorno (20 metros) bastante densa.
