TRABALHO DE CONCLUSÃO DE CURSO

ENGENHARIA AGRÍCOLA E AMBIENTAL

**AVALIAÇÃO DE IMPACTOS AMBIENTAIS NAS NASCENTES
DA SUB-BACIA DO RIO PACUÍ EM MONTES CLAROS-MG**

Trabalho de Conclusão de Curso apresentado ao Instituto de Ciências Agrárias da Universidade Federal de Minas Gerais, como requisito parcial, para a obtenção do título de Bacharel em Engenharia Agrícola e Ambiental.

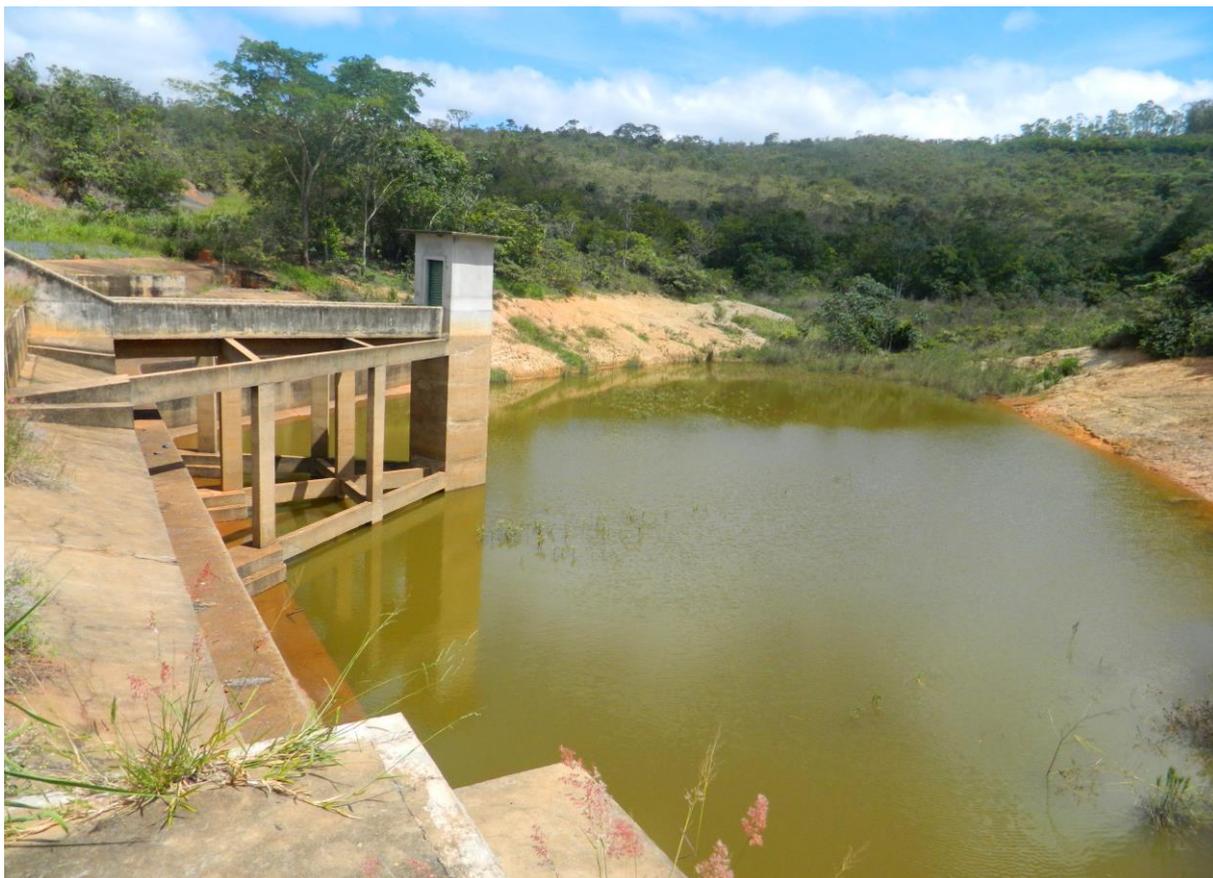
Figura 25 - Barragem próximo à nascente 06

Impactos ambientais identificados: Processos erosivos decorrentes de uma estrada localizada próximo à barragem.

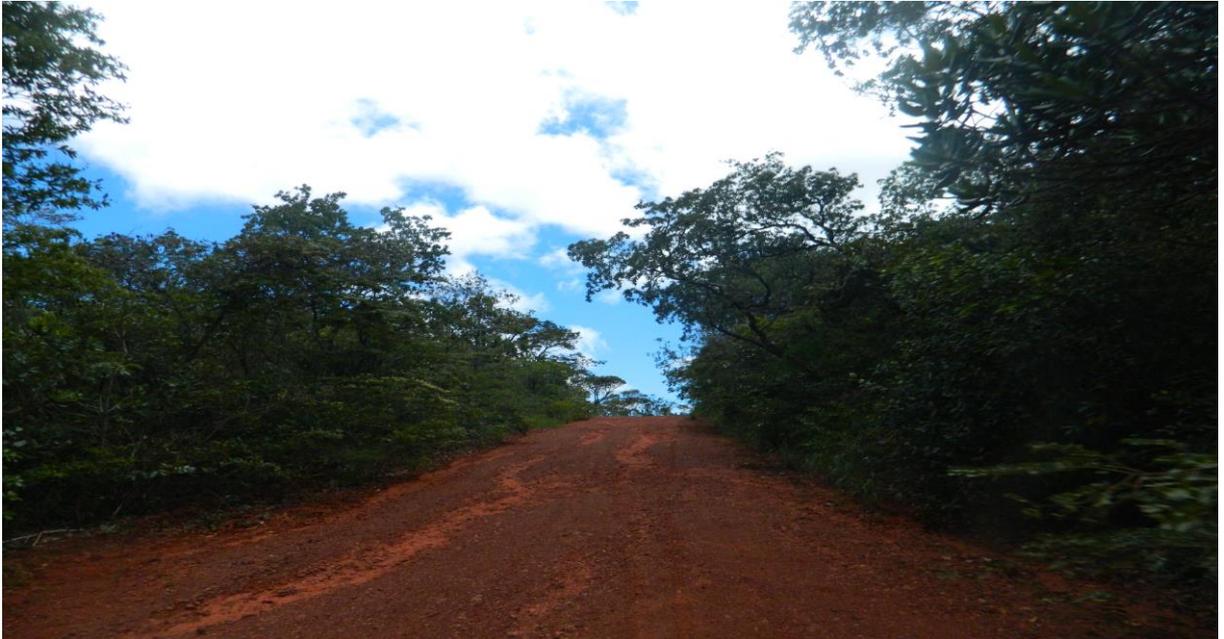
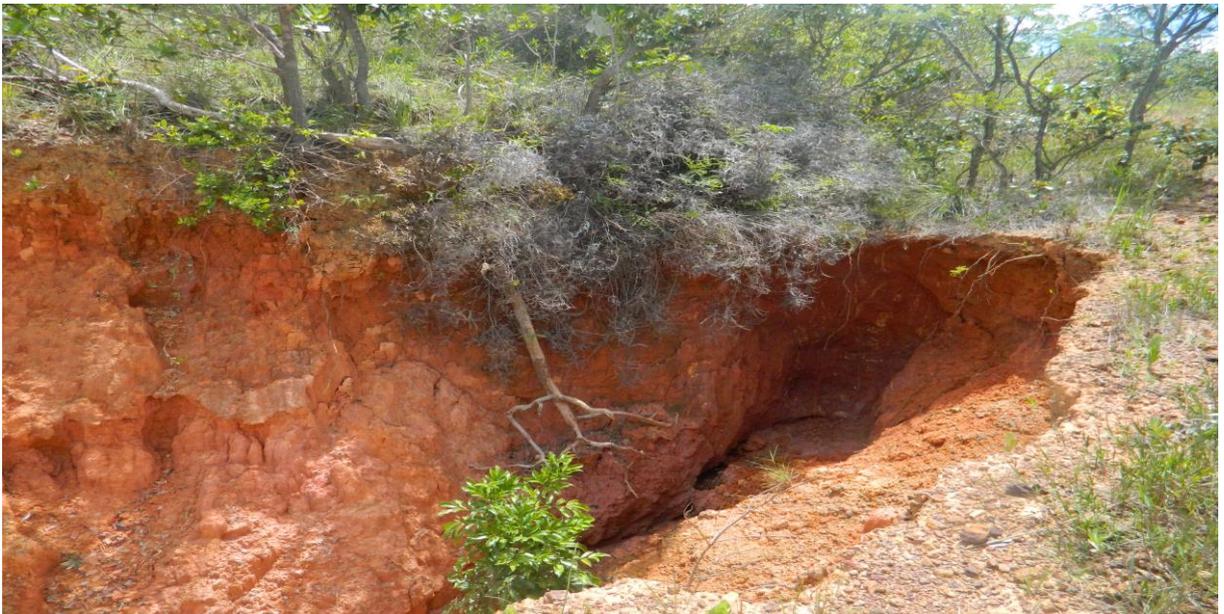
Figura 26 - Estrada em local inadequado promovendo processos erosivos

Figura 27 - Voçoroca com aproximadamente 4 metros de profundidade

Impactos ambientais identificados: Obra geotécnica (estrada) mal planejada e sem manutenção, o que contribuiu para ocorrência dos processos erosivos (voçorocas).

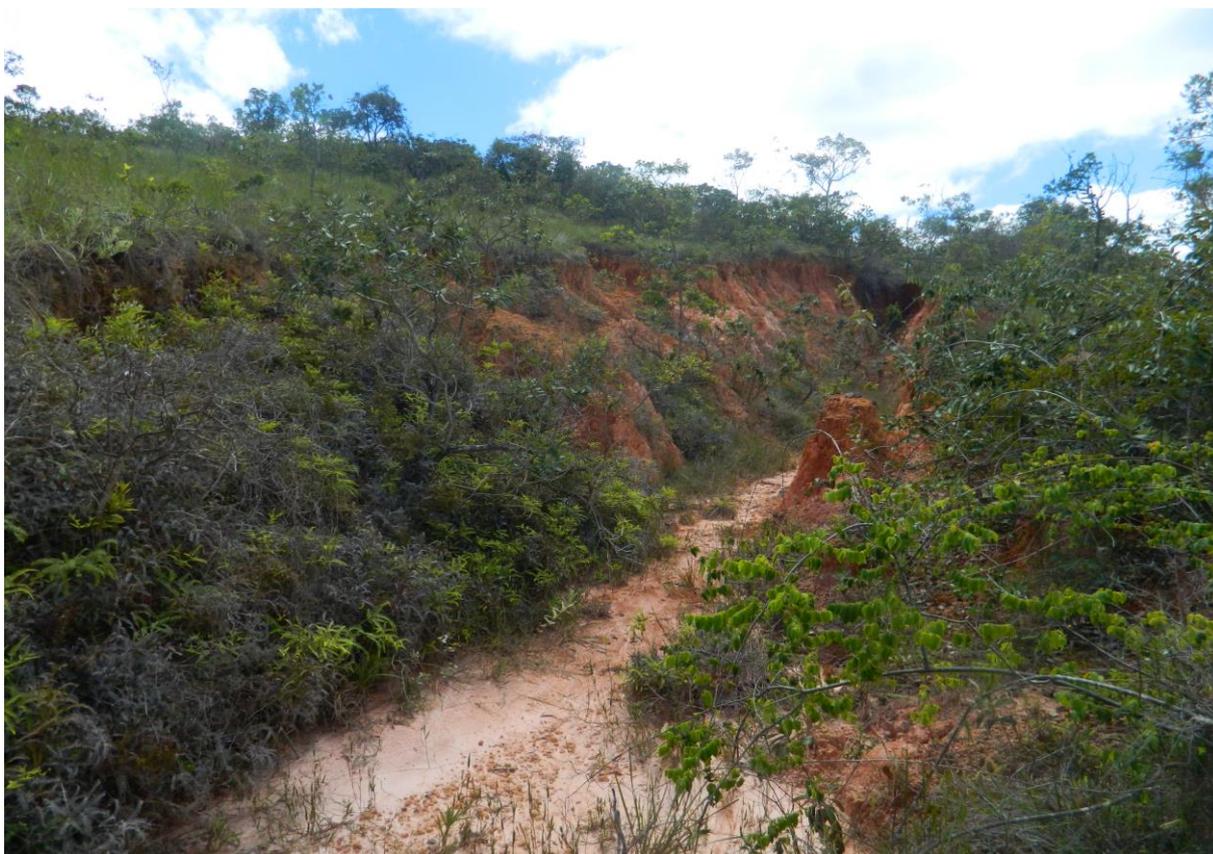
Figura 28 - Processos erosivos avançados e carregamento de partículas em direção ao barramento próximo à nascente 07

Impactos ambientais identificados: Pela influência de uma estrada mal planejada e sem medidas conservacionistas, agregada à declividade do terreno, esse local apresenta processos erosivos avançados e carregamento de partículas (perdas de solo).

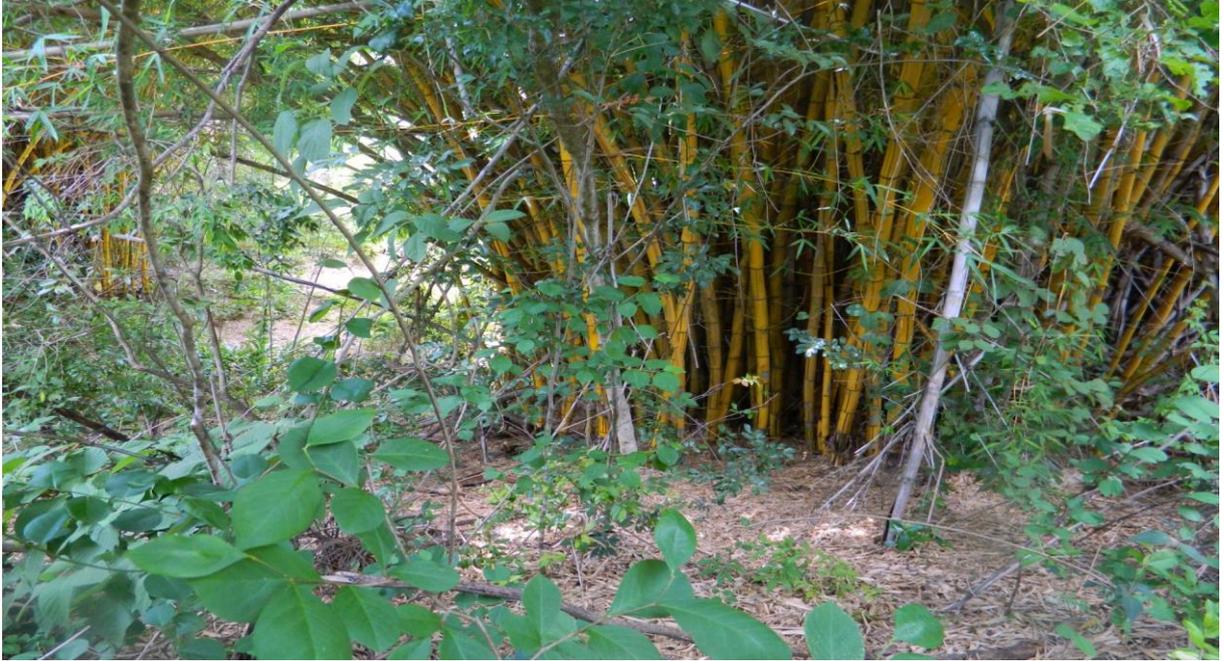
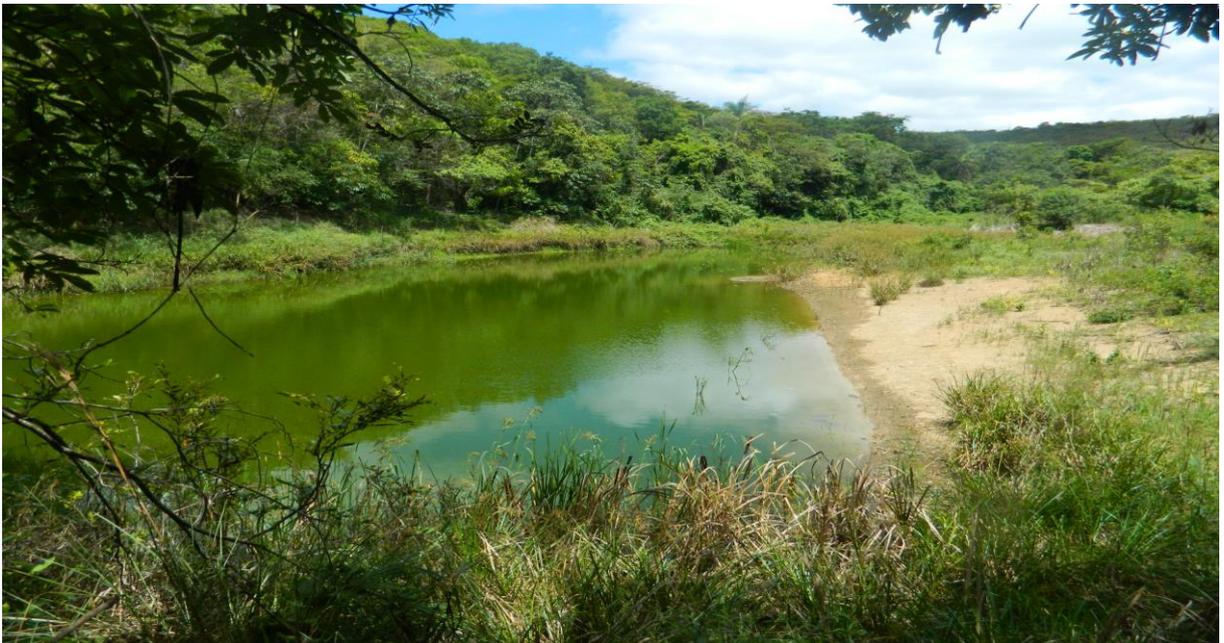
Figura 29 - Afloramento da nascente 07 sem água

Figura 30 - Barramento próximo à nascente 07 com pouca água

Impactos ambientais identificados: Assoreamento da nascente e do barramento, pelo carreamento de partículas do solo provenientes dos processos erosivos que ocorrem acima deste

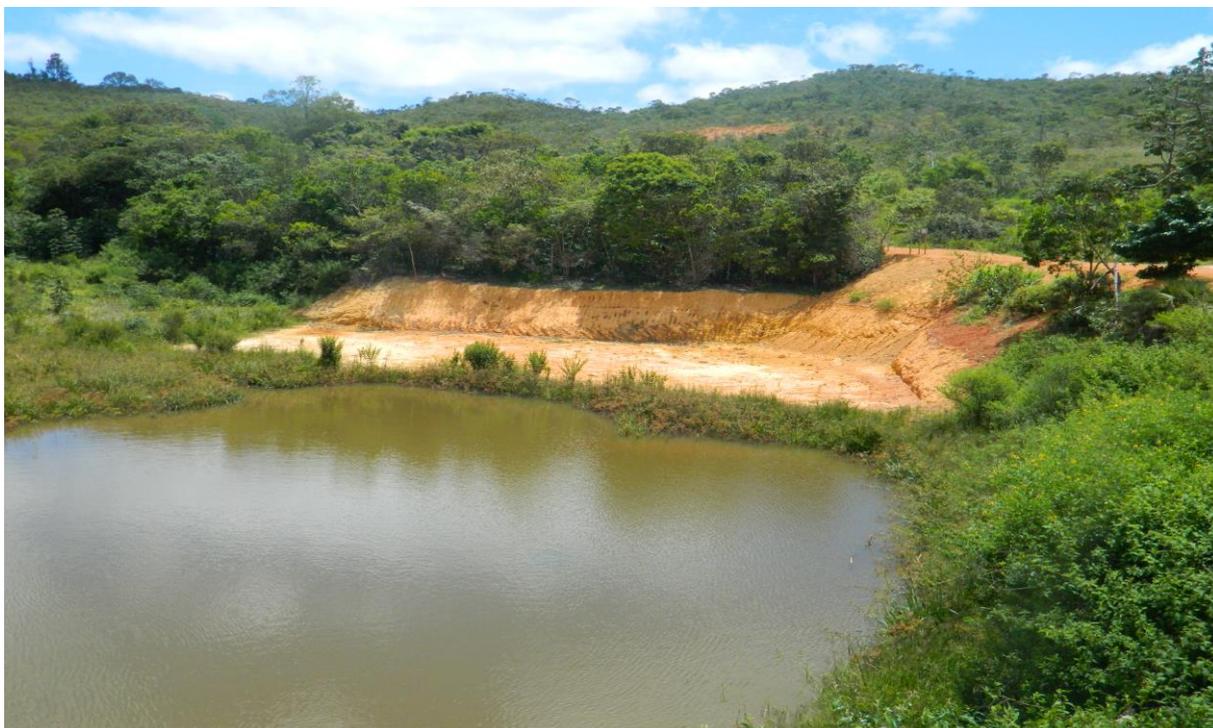
Figura 31 - Barragem das Tábuas com baixo volume, recebe água das nascentes 06 e 07

Impactos ambientais identificados: Processos erosivos causados pela retirada da cobertura vegetal do solo na área ao fundo da barragem.

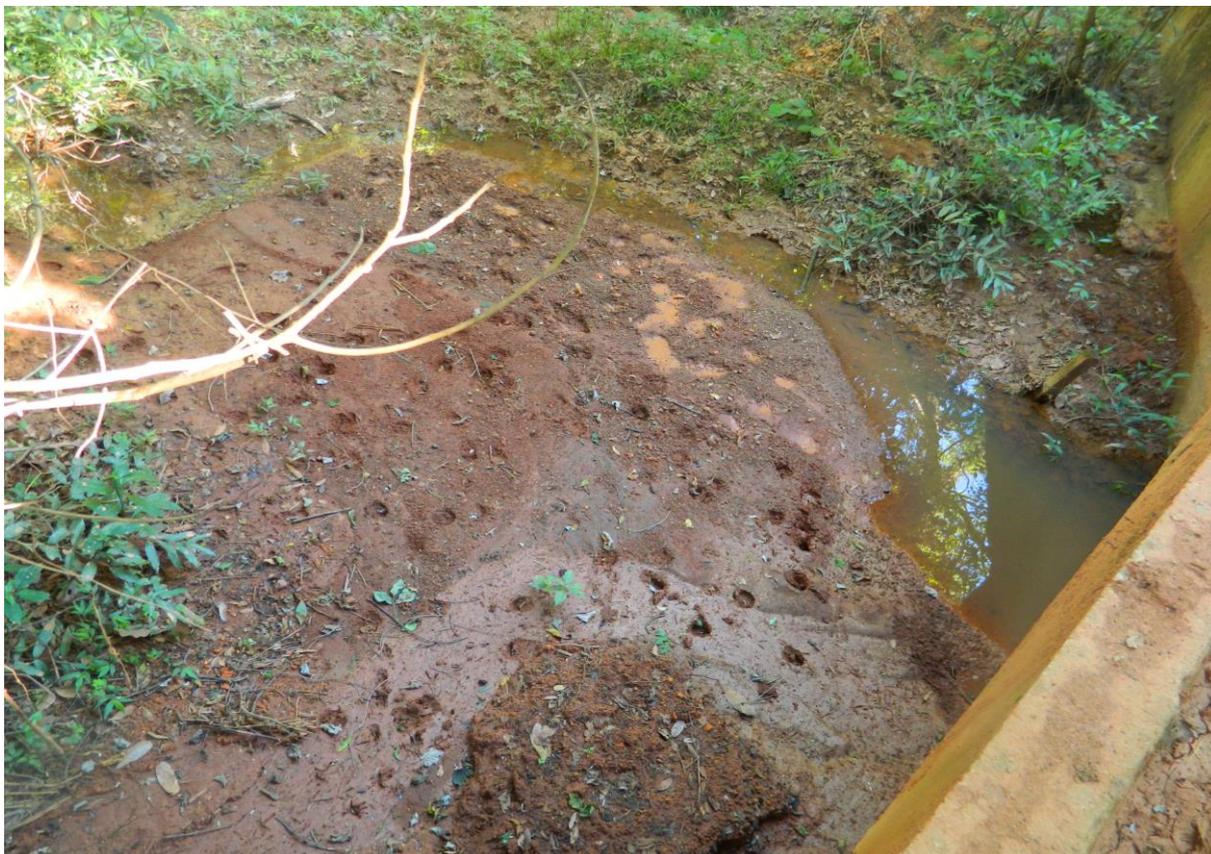
Figura 32 - Processos de assoreamento no córrego Santa Maria

Impactos ambientais identificados: Compactação do solo pelo pisoteio animal, deterioração na estrutura do solo, carreamento de partículas (perdas de solo) e falta de manutenção na estrada.

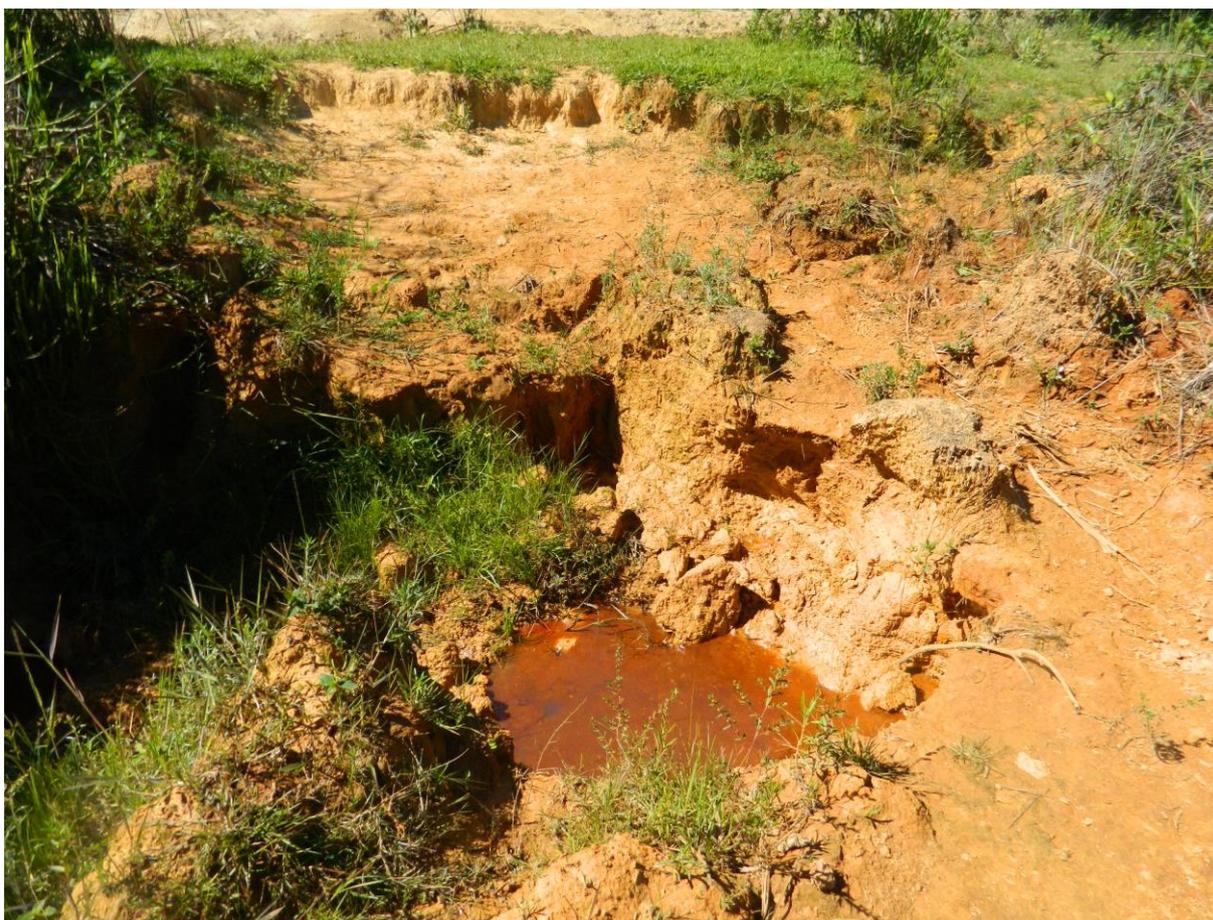
Figura 33 - Processos erosivos muito avançados no afloramento da nascente 08

Impactos ambientais identificados: Compactação do solo pelo pisoteio animal, deterioração na estrutura do solo e processos erosivos.

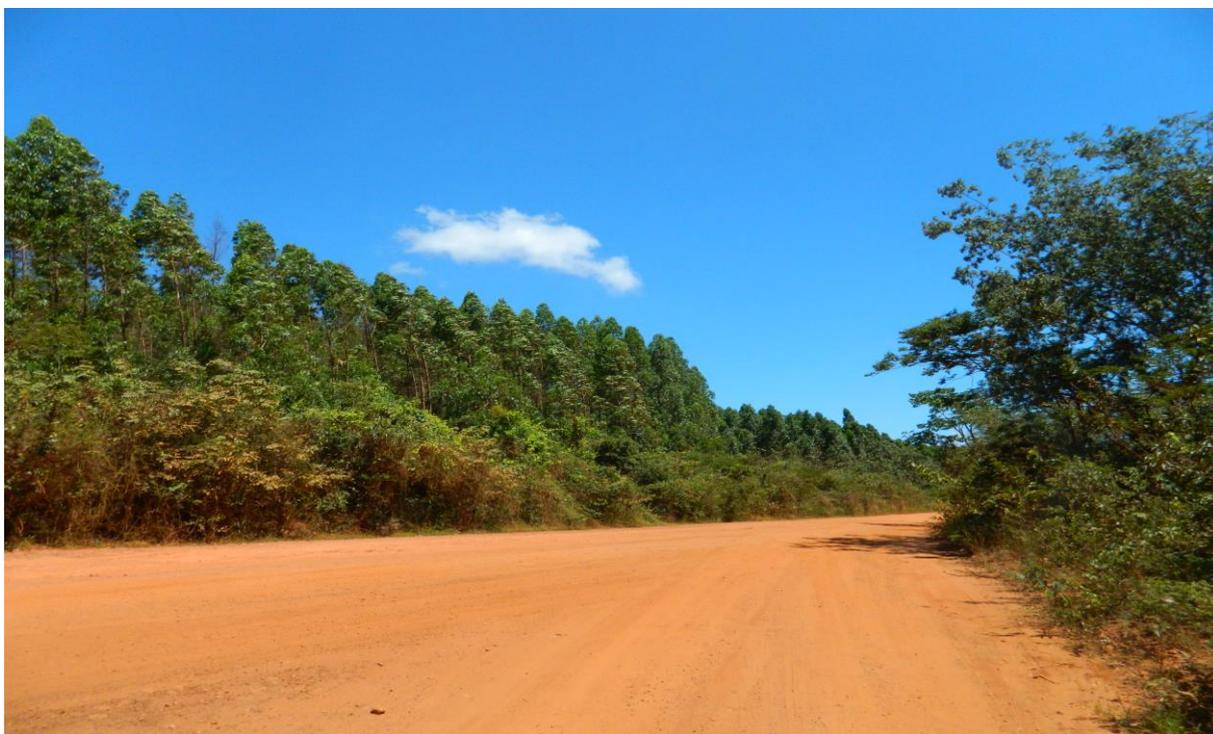
Figura 34 - Cultura do eucalipto na área de recarga e processos erosivos nas estradas da área da nascente 09

Impactos ambientais identificados: Supressão da vegetação nativa para implantação da cultura do eucalipto, processos erosivos e obras geotécnicas (estradas) mal projetadas e sem manutenção.

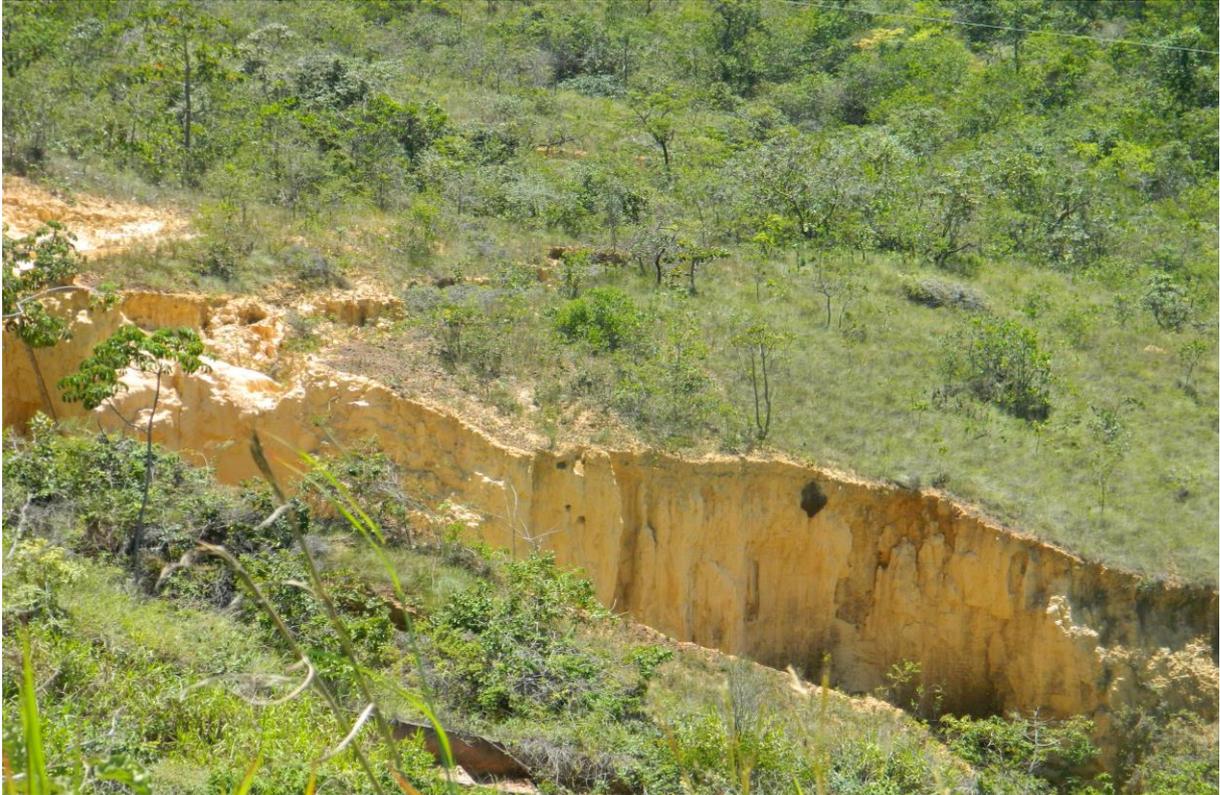
Figura 35 - Processos erosivos avançados e grande voçoroca na área de recarga da nascente 10

Impactos ambientais identificados: Processos erosivos (voçoroca) e carreamento de partículas (perdas de solo) desencadeados, principalmente, pela rodovia.

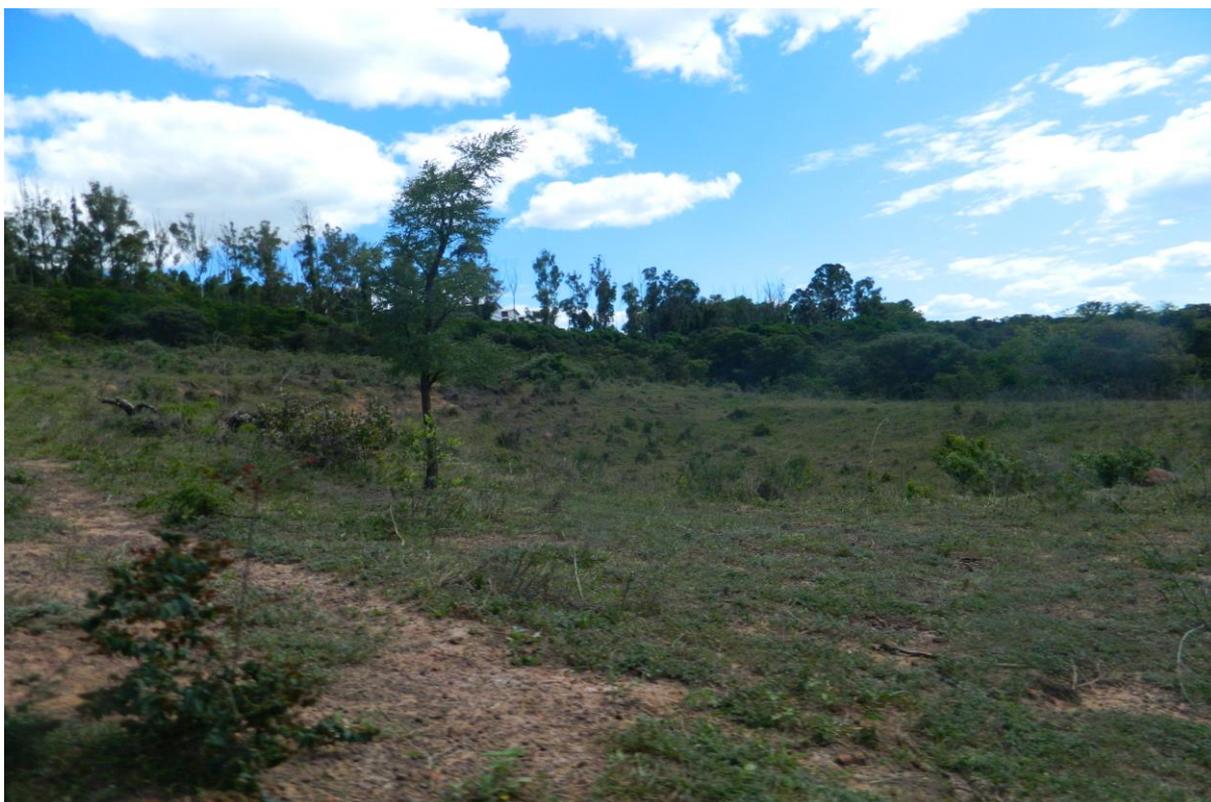
Figura 36 - Desmatamento na área de recarga para plantio de pastagens na nascente 11

Impactos ambientais identificados: Supressão da vegetação nativa para a implantação de pastagens e posteriormente da cultura do eucalipto; compactação do solo pelo pisoteio animal e processos erosivos.

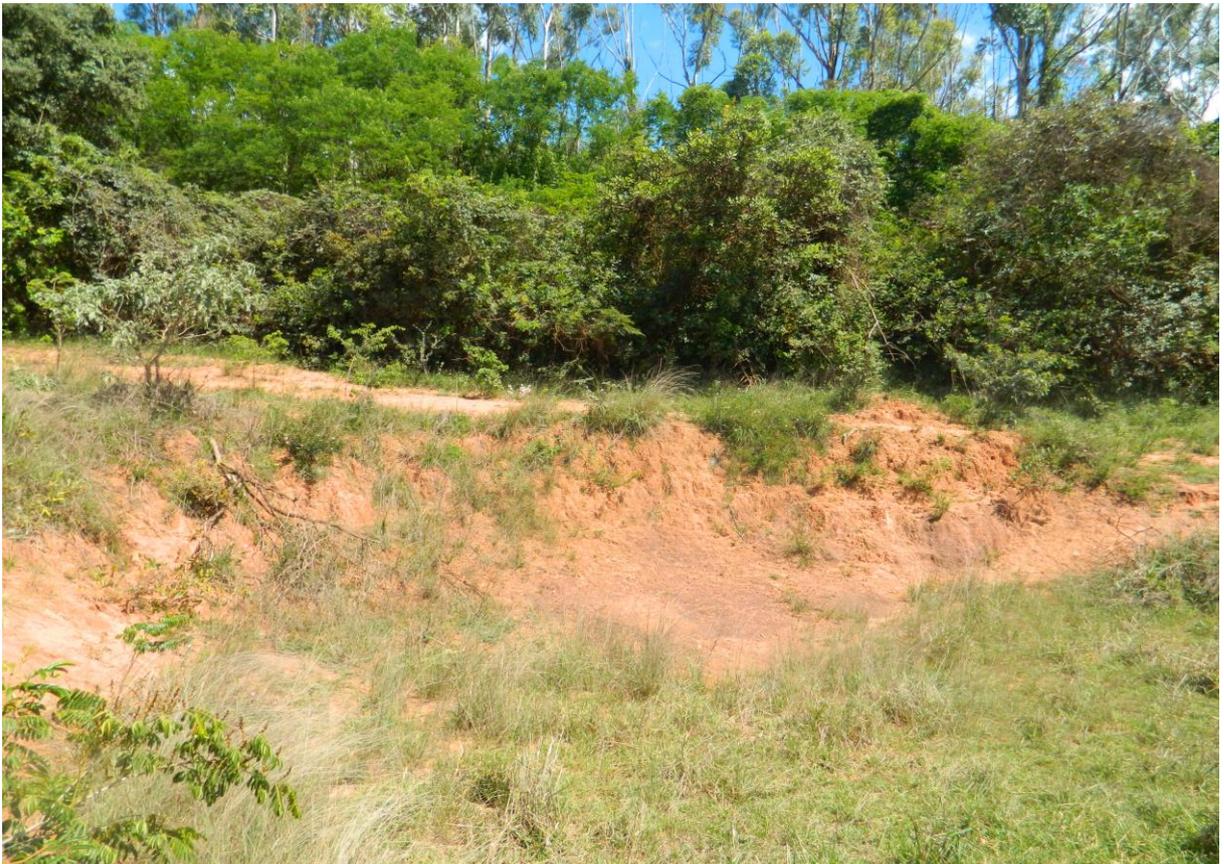
Figura 37 - Obra geotécnica (barraginha) mal planejada na área de recarga da nascente 11

Impactos ambientais identificados: Obra geotécnica (barraginha) mal planejada e processos erosivos.

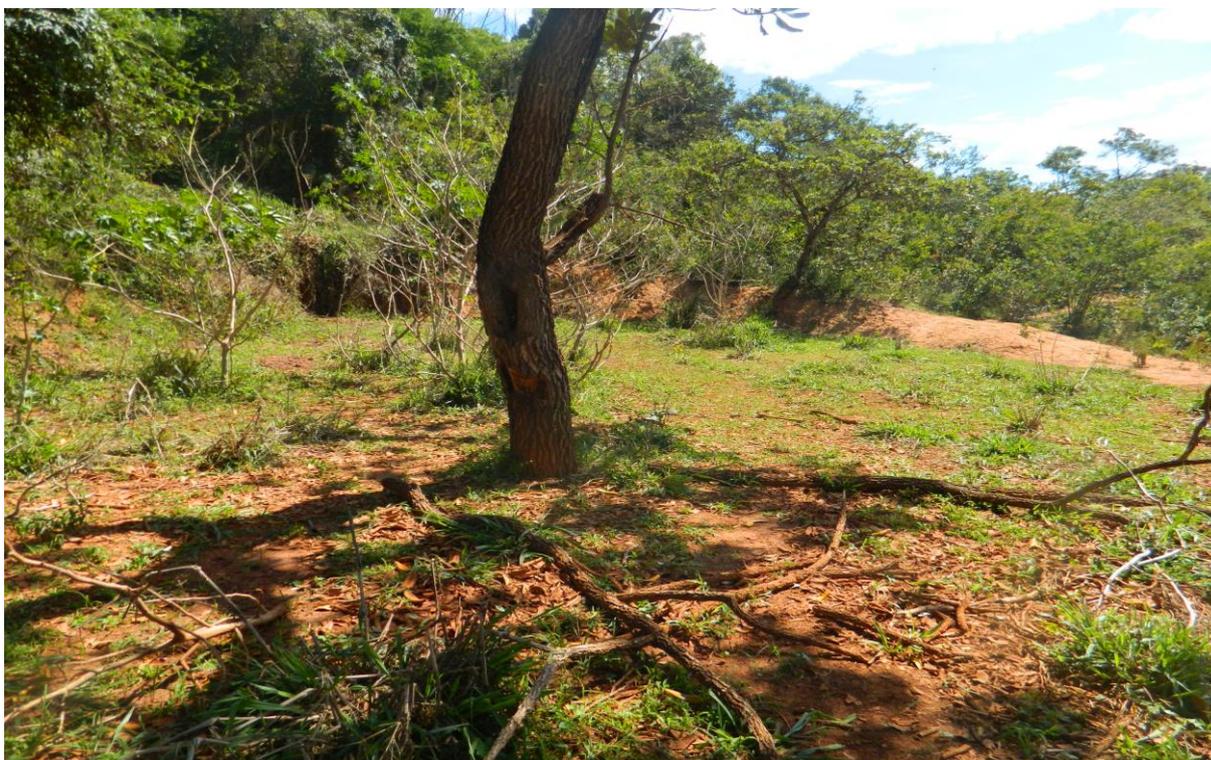
Figura 38 - Tanque sem manutenção na área de recarga da nascente 11

Impactos ambientais identificados: Carreamento de partículas (perdas de solo) advindos da área da empresa, solo exposto e processos erosivos.
