TRABALHO DE CONCLUSÃO DE CURSO

**MONITORAMENTO DE LENÇOL FREÁTICO PARA FINS DE
DRENAGEM AGRÍCOLA EM UM LOTE IRRIGADO NO
PROJETO JAÍBA**

Trabalho de Conclusão de Curso apresentado ao Instituto de Ciências Agrárias da Universidade Federal de Minas Gerais, como requisito parcial para a obtenção do título de Bacharel em Engenharia Agrícola e Ambiental.

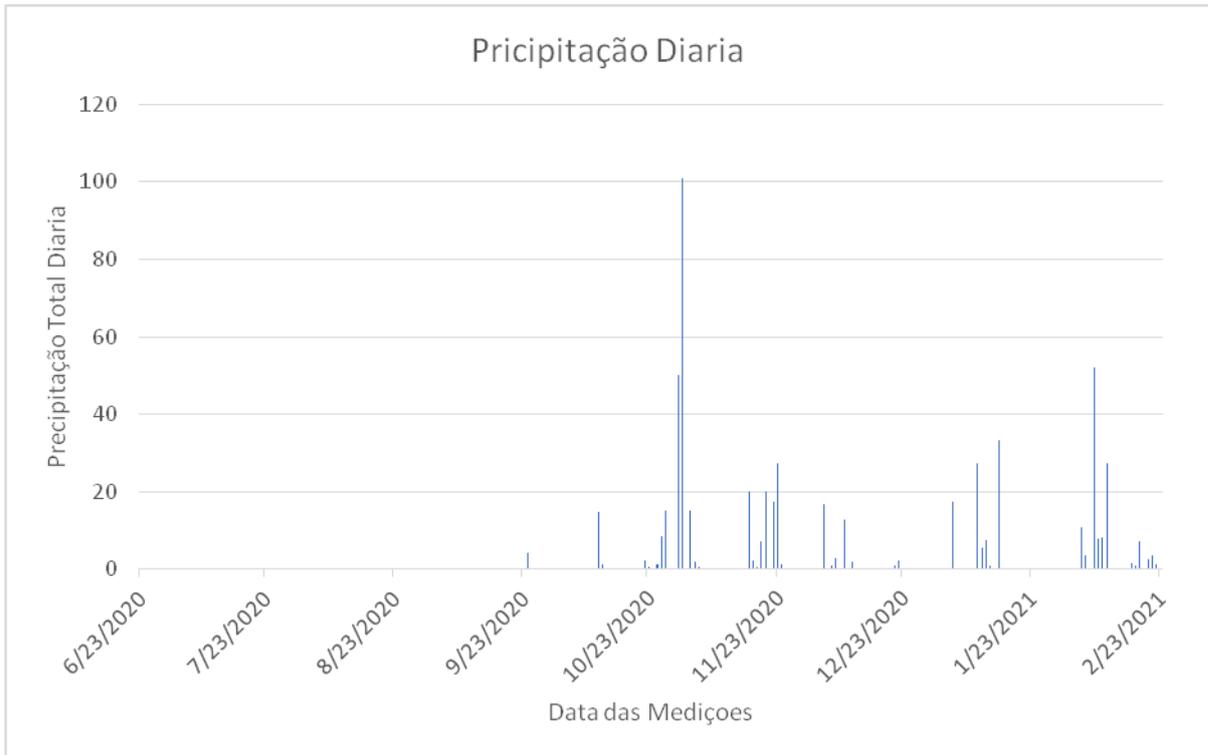
Gráfico 1 – Precipitações diárias da estação meteorológica INMET – Mocambinho.

Para fundamentar a variação e análise dos poços foram utilizados todos os dados pluviométricos da região no período do projeto.

Com os dados obtidos na estação de meteorológica de Mocaminho foi possível a confecção da Tabela 1, na qual a chuva crítica (de projeto) calculada para a região é de 45mm.

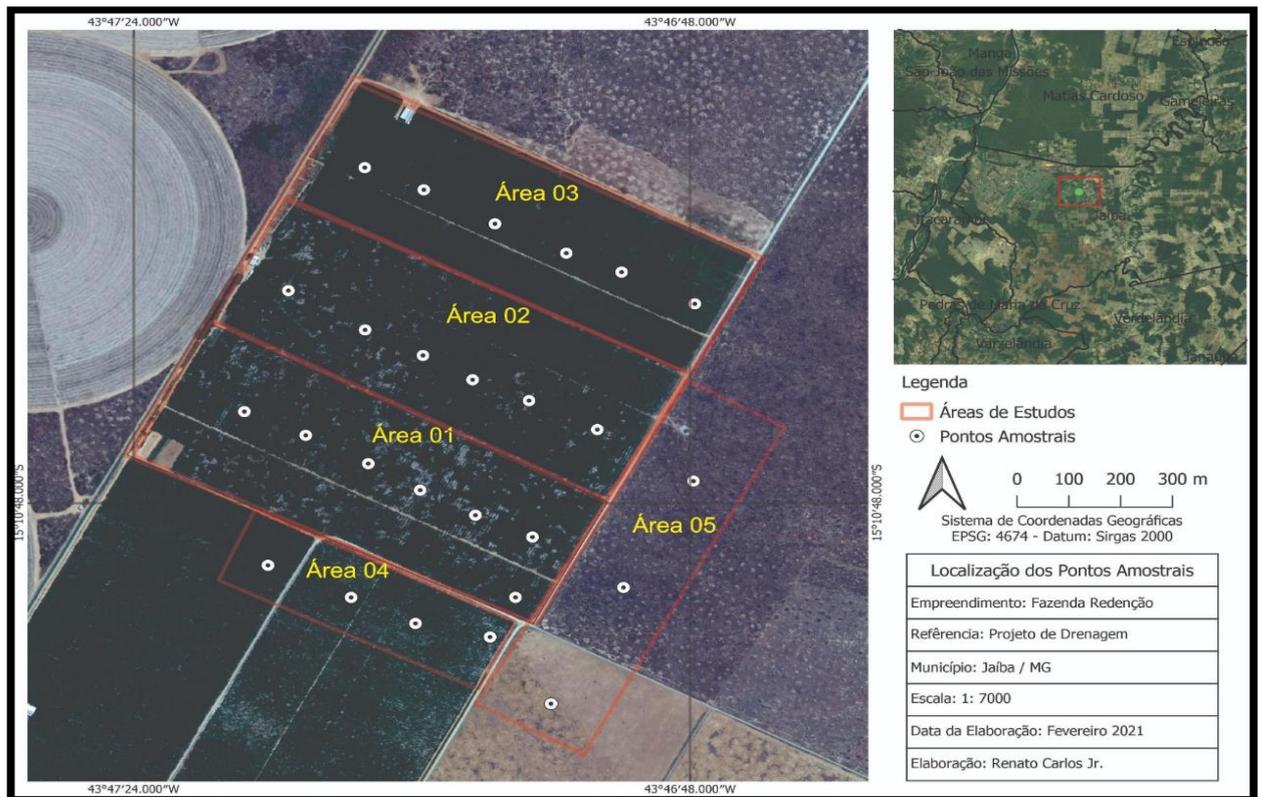
Figura 2 – Distribuição dos poços nas áreas

A propriedade foi dividida de acordo com os seus setores, que possui 3 lotes e em cada lote 6 setores, totalizando 18 setores. Para ter uma melhor ideia sobre o nível freático foi possível estender os poços para duas propriedades ao redor da fazenda e com isso estudar se há alguma influência entre eles, chegando ao total de 26 poços de observação (Figura 5).

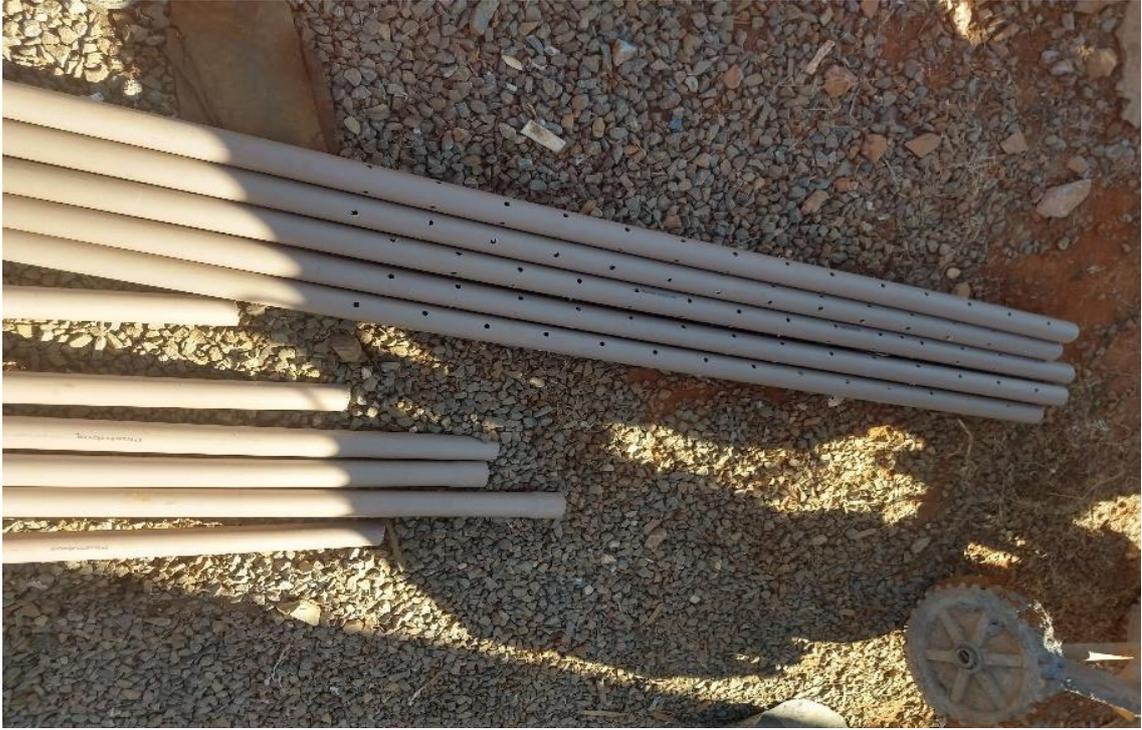
Figura 3 - Tubulação de PVC Perfurado

Os poços de observação foram perfurados com uma profundidade média de 1,60 metros através de trados manuais com diâmetro de 2" e comprimento de 2 metros. Estas cavas foram revestidas por um tubo de PVC com diâmetro de 2", com comprimento médio de 2,5 metros perfurados, e protegidas por sombrites 90%. Esses tubos tem como finalidade impedir o desmoronamento dos poços.

Após a definição dos poços começou-se a abertura dos poços utilizando-se um trado de 2" com 2 metros de profundidade, onde foi definido que os pontos 1, 7, 13 teriam uma profundidade maior que os outros por se tratar de um local com cota inferior.

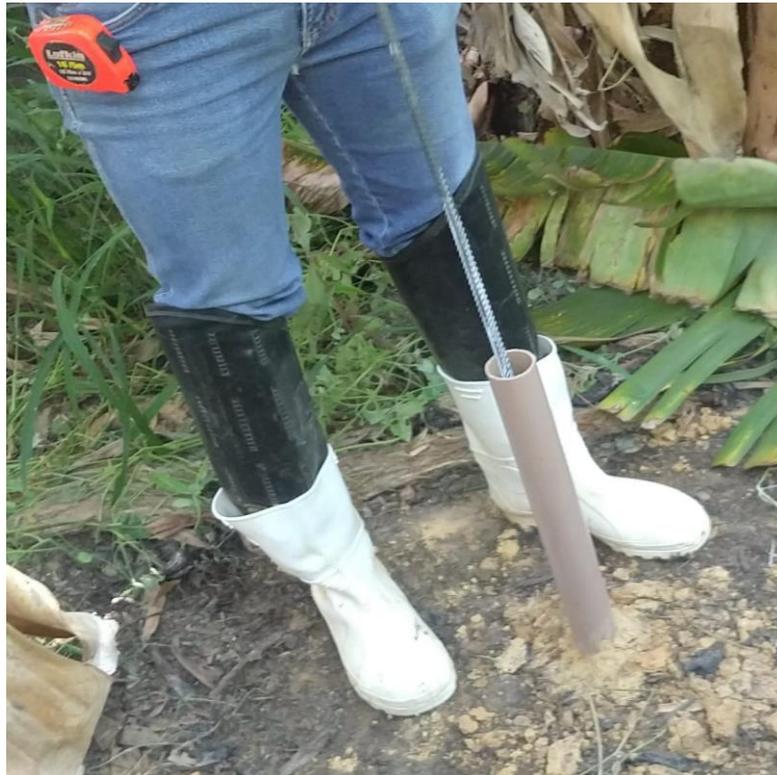
Figura 5 - Mensuração dos poços de observação

Com os poços já instalados, as leituras para determinar a altura do lençol foram feitas utilizando uma barra de metal envolta em giz e em seguida colocada dentro da tubulação, depois de 5 segundos era retirada e com o auxílio de uma fita métrica eram realizadas as medidas onde o giz estivesse molhado e depois anotadas em uma planilha. No início as medições eram feitas 3 vezes por semana para que essa variação fosse mais detalhada e com isso pudesse identificar o comportamento do lençol freático, mas com o passar do tempo foi observado pouca variação, com isso e pela falta de pessoal para fazer esse tipo de serviço foi decidido que as leituras fossem feitas pelo menos uma vez por semana com o acompanhamento por tempo indeterminado até que o problema fosse solucionado.

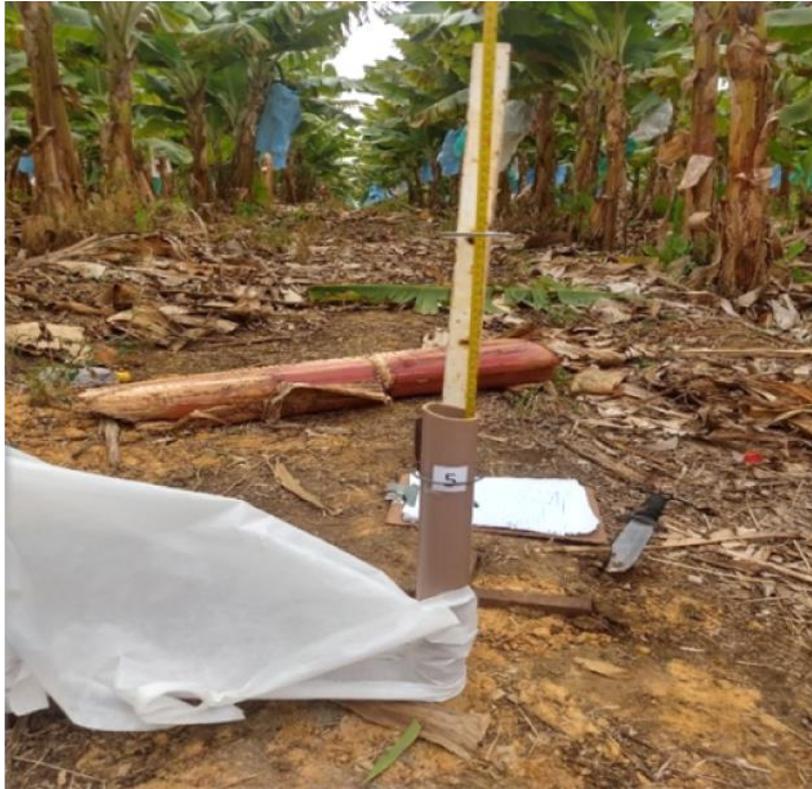
Figura 6 - Determinação da condutividade Hidráulica

Para definir a condutividade hidráulica foi escolhido o poço de observação de número 5 pois se tratava de um ponto da fazenda onde se tinha um dos maiores problemas de encharcamento do solo e com isso foi possível ter um dado mais preciso de como essa condutividade estava. Como o poço 5 já tinha sido instalado há algum tempo a estabilidade desse poço já estava ideal para se fazer as medições. É fundamental esperar aproximadamente 24 horas após a abertura do poço para reestabelecimento do nível do lençol freático em seu interior.

A profundidade da água no interior do poço, ou seja, do espelho d'água até o fundo, foi medida. Em seguida foi feita a extração da água no poço, até as proximidades do fundo, para a determinação da velocidade de ascensão do nível dinâmico da água. A retirada da água no poço foi realizada com auxílio de uma mangueira para fazer uma pressão negativa e com isso fazer a sucção da mesma. Após esta operação, foram feitas as leituras em intervalos de tempo constantes (a cada 60 segundos) até o reestabelecimento do nível do lençol freático, ou seja, até o momento em que seja possível determinar a sua velocidade de ascensão da água. Para determinar essa ascensão, foi descido um cilindro de isopor preso em uma fita milimetrada até o fundo, foi estabelecido um ponto zero na haste de sustentação, e conforme a lâmina de água subia a fita se movimentava a partir deste ponto, e com isso foi possível medir a variação do nível freático no tempo.

Para a determinação da condutividade hidráulica, foram propostas várias equações empíricas, com destaque a de ERNST (1950), pois é o modelo que mais se aproxima da situação do solo estudado. O modelo proposto é apresentado pela Equação 5:

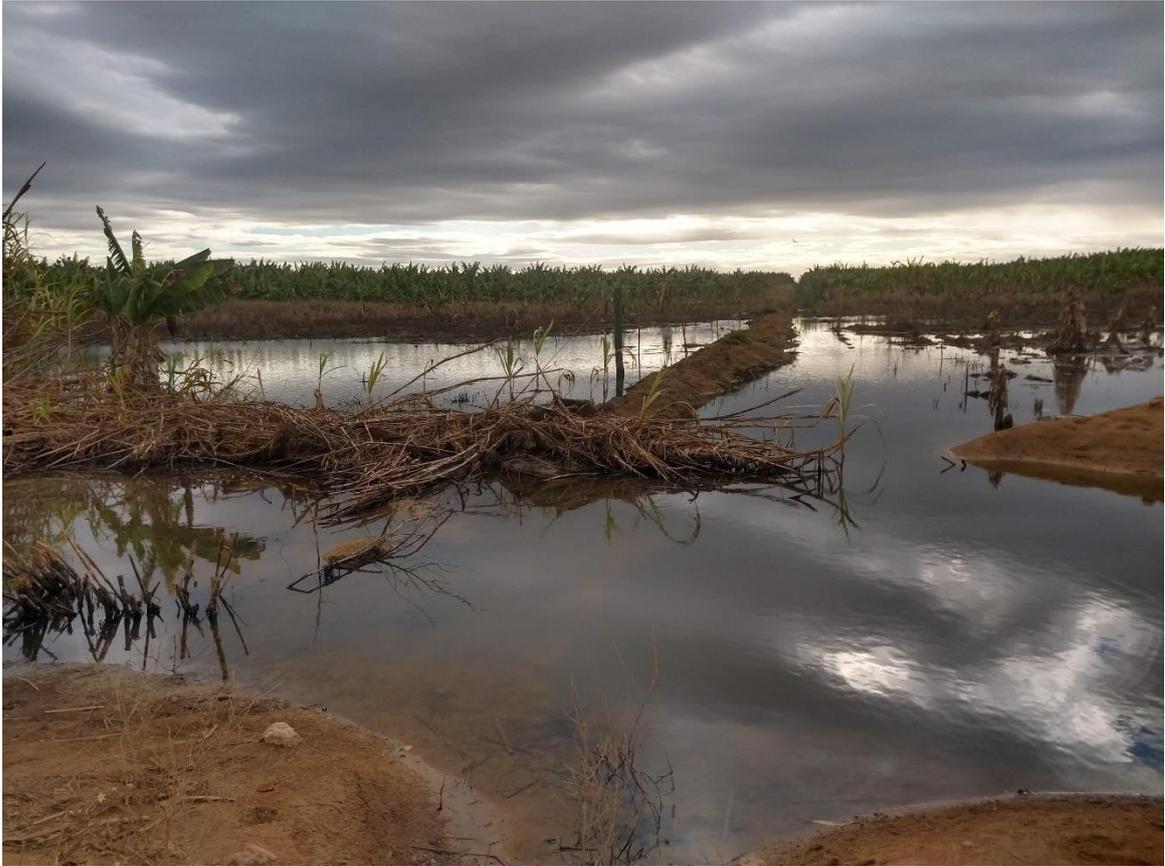
Figura 7 – Lagoa Formada no Lote 1 setor 6

Na figura 7 podemos observar a lagoa formada no Lote 1 setor 6 que causou grande impacto na produção da fazenda.

As curvas de isoipsas demonstradas na figura 8 vem confirmar o motivo da formação da lagoa no setor 6 do lote um pois se trata de uma cota mais baixa.

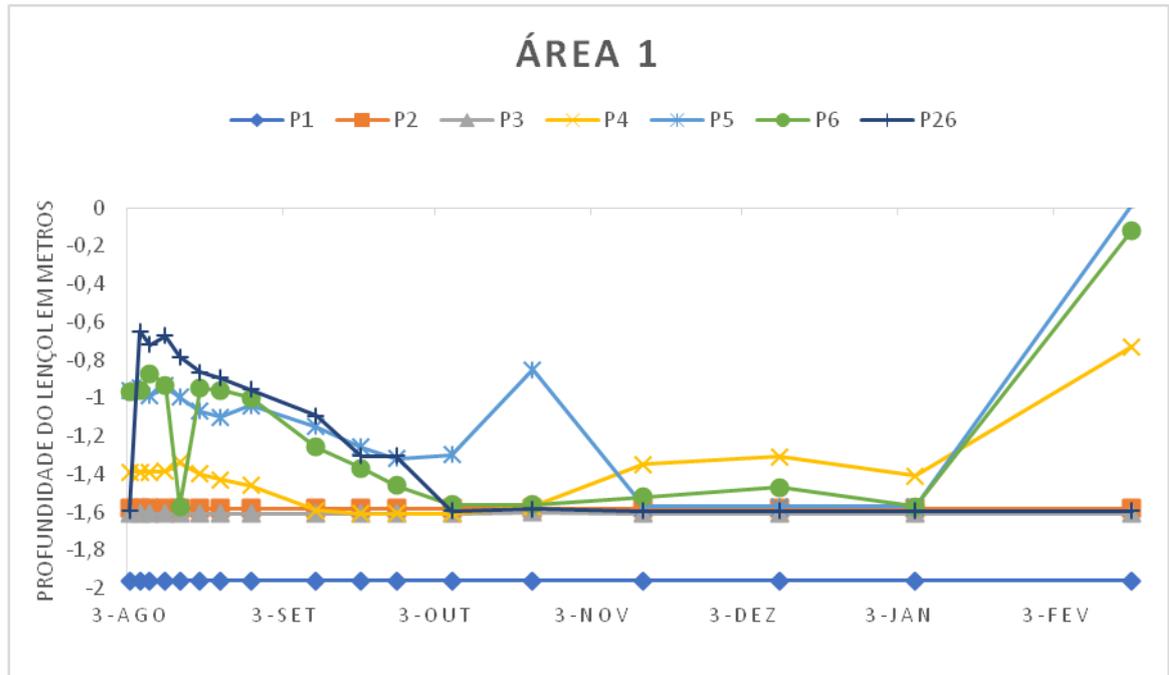
Gráfico 2- Profundidade do Lençol Freático ao longo dos pontos 1, 2, 3, 4, 5, 6, 26, área 1.

No mês de novembro começou a construção da rede de drenagem interna que foi planejada a partir dos dados do projeto. Nessa mesma época iniciou-se o período chuvoso com uma chuva de 100 mm no dia 30 de outubro de 2020, que foi refletida no poço 5 com elevação do lençol freático que logo depois já decaiu rapidamente, no poço 26 onde estava situado a lagoa não houve alteração se mantendo estável e em zona segura. A chuva teve o período mais intenso no mês de fevereiro onde nos poços 4, 5, 6 foram detectados a elevação do lençol porém com o relato do gerente da fazenda que informou que não houve prejuízos a cultura e que o lençol estava sendo rebaixado rapidamente.

Com os poços de observação foi possível explicar como o lençol freático se comporta, pois ficou claro ao observar nos gráficos as variações do lençol freático por toda a fazenda. Por volta do dia 25 de setembro de 2020 o dreno margeador teve o início da sua construção pelo DIJ2, logo após já surgiu uma mudança significativa nas leituras dos poços onde ainda se encontrava uma faixa de lençol elevada. É válido ressaltar que as leituras continuaram sendo feitas, e quando o período chuvoso retornou foi possível observar que o lençol freático deve a tendência de se elevar de acordo com os gráficos, porém dessa vez com os drenos já instalados na maioria da propriedade não ocorreu o mesmo problema de formação de lagoas, e como o técnico da propriedade ressaltou a cultura não foi afetada e a propriedade tende voltar à normalidade rapidamente após o período chuvoso cessar.

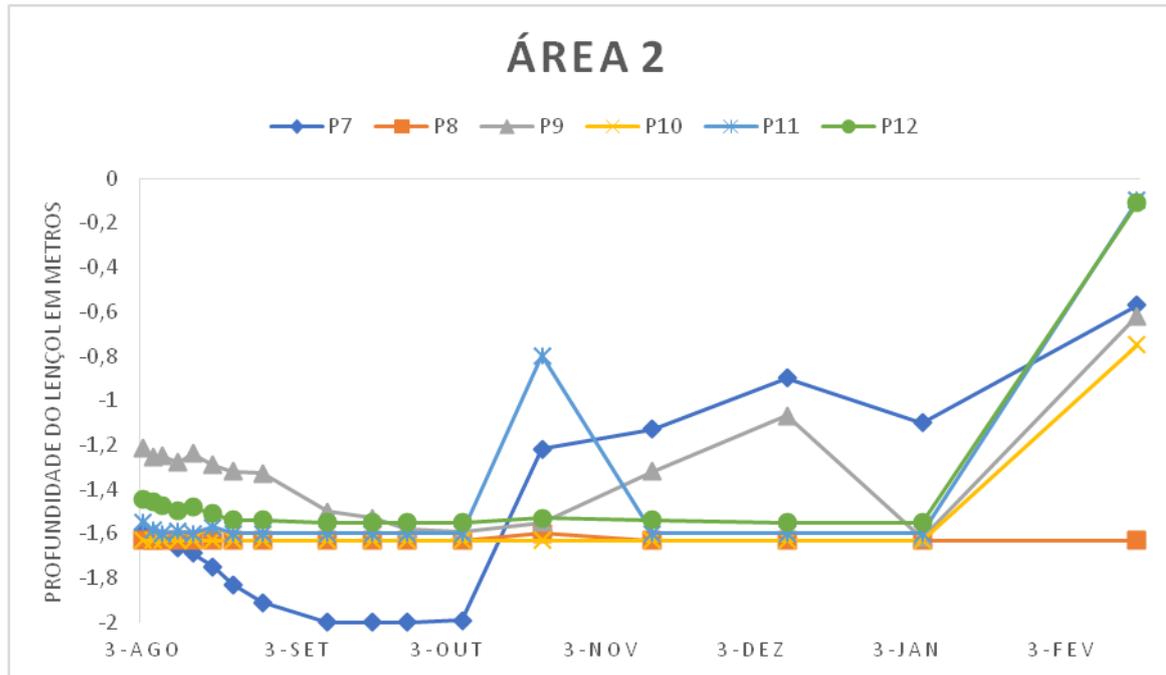
Gráfico 3- Profundidade do Lençol Freático ao longo dos pontos 7, 8, 9, 10, 11, 12, área 2.

Na área 2 existe uma cacimba no primeiro setor que influenciou no aumento do lençol freático. No início os poços 7, 8 e 12 foram encontrados faixas de água que desapareceram ao passar das leituras, porém com o início do período chuvoso a cacimba voltou a encher subindo o nível do lençol onde os poços constataram essa elevação e que mostrou como ocorre a variação do lençol freático.

Estão sendo construídos drenos que vão levar a água até a cacimba e outro dreno que vai escovar e levar até a rede de macro drenagem que vai fazer como que o nível do lençol rebaixe e não afete a produção.

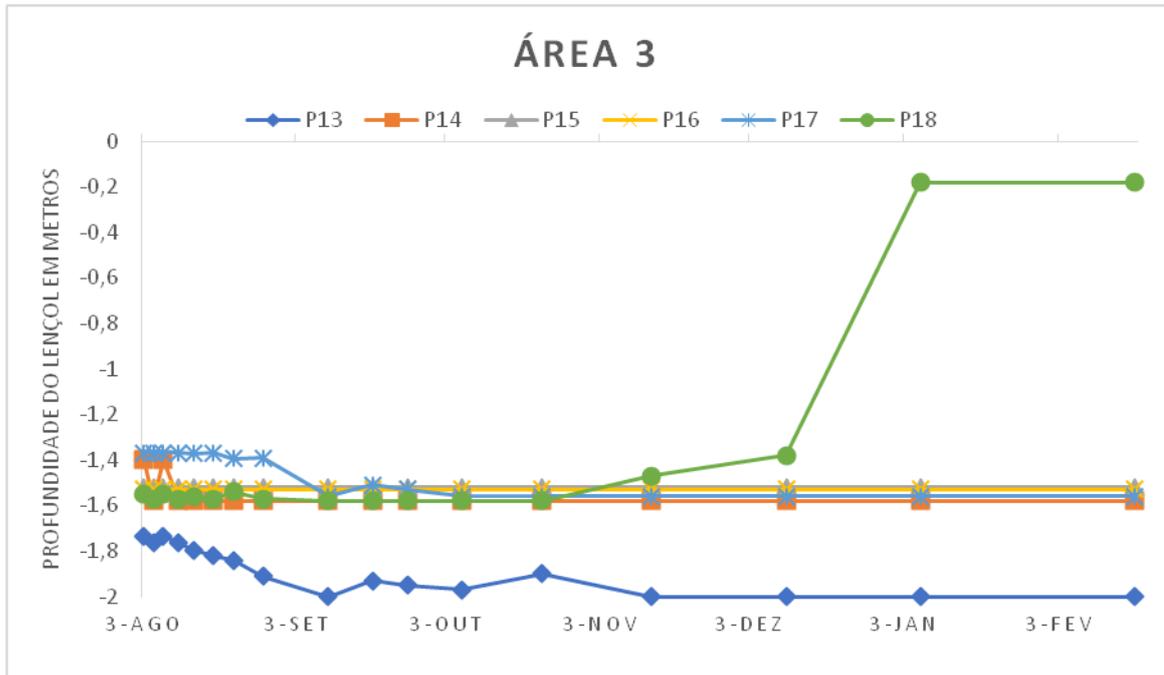
Gráfico 4- Profundidade do Lençol Freático ao longo dos pontos 13, 14, 15, 16, 17, 18, área 3.

A área 3 corresponde ao terceiro lote da fazenda Redenção, o ponto que no início do ano ficou mais prejudicado, tendo que ser parcialmente abandonada devido à dificuldade do manejo dentro dos setores. O poço 13 foi perfurado com 2 metros de profundidade onde começou ser encontrado o lençol e depois disso foi possível observar o rebaixamento do lençol com o passar das medições. Com a volta do período chuvoso o ponto 18 foi o que teve o maior aumento do lençol, isso aconteceu pois foi a única área que ainda não tinha começado a construção dos drenos interno, sendo possível confirmar que as linhas de fluxo seguem uma tendência a se dirigir para aquele local.

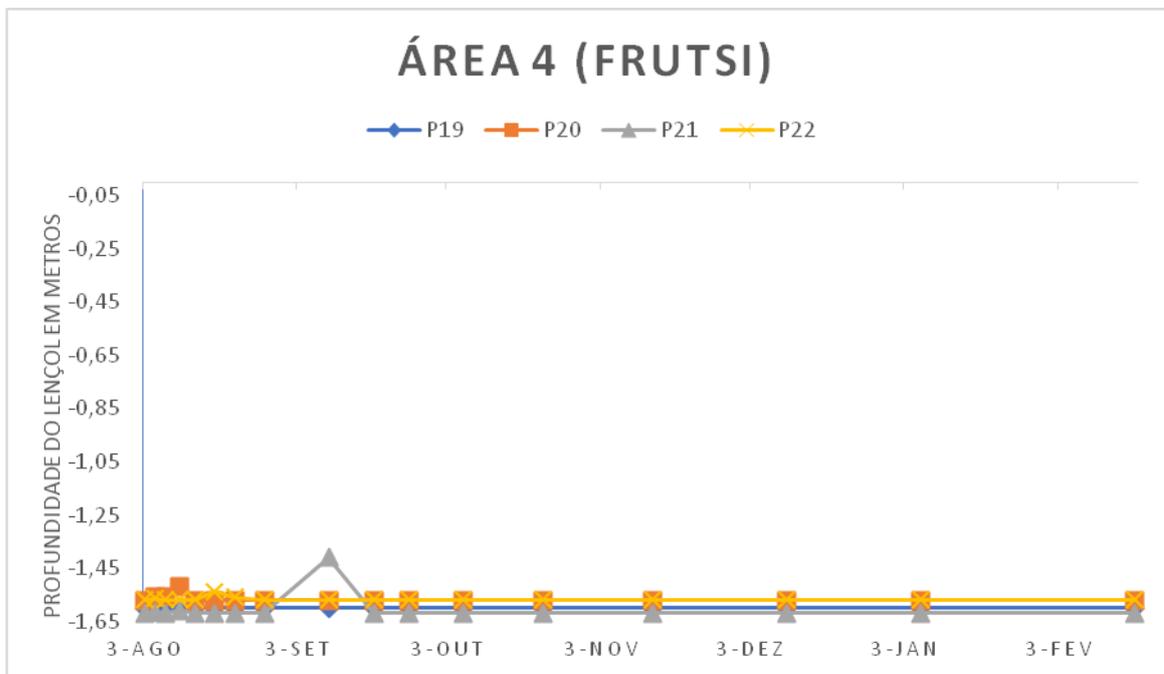
Gráfico 5 - Profundidade do Lençol Freático ao longo dos pontos 19, 20, 21, 22, área 4.

Não foi observada a presença do lençol freático até 1,5 metros, na fazenda FRUTSI.

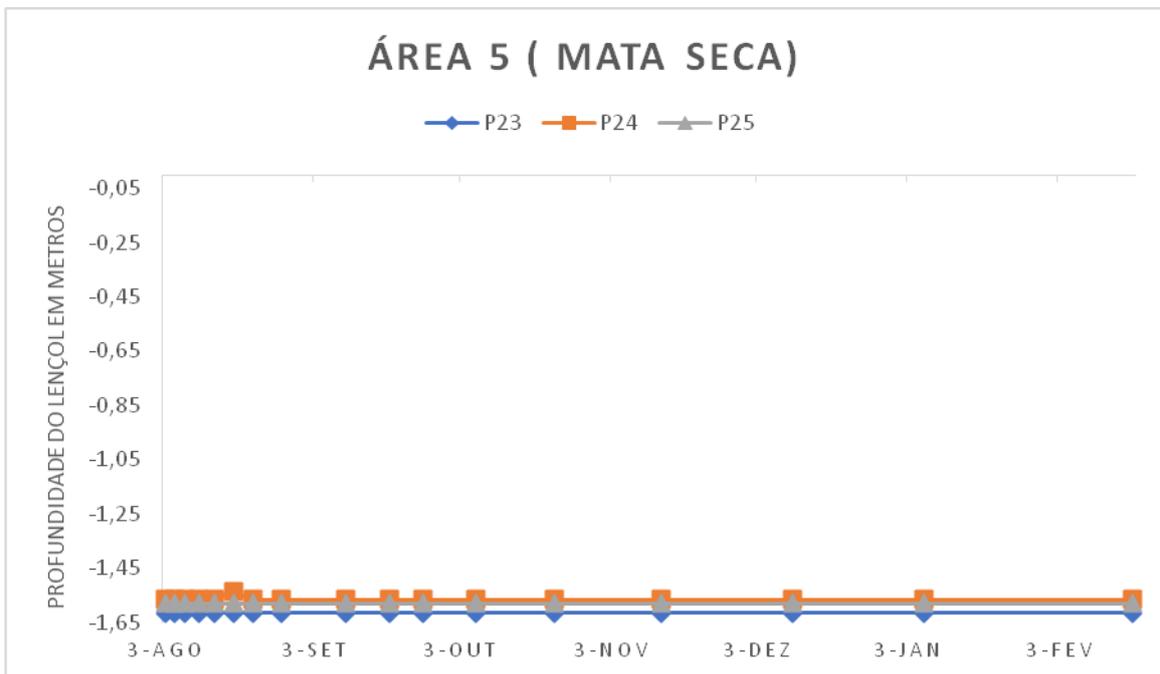
Gráfico 6 - Profundidade do Lençol Freático ao longo dos pontos 23, 24, 25, área 5.

A área 5 foi aberta logo acima da fazenda Redenção para que fosse possível observar se estaria havendo alguma influência entre os lotes e verificar a possibilidade de encontrar lençol freático até 1,5 metro abaixo do nível do solo. Como observado no gráfico 6 mostra, não foi encontrado nem uma faixa de lençol freático até a profundidade de 1,65 metros, sendo possível confirmação que mesmo os dois lotes estando próximos eles não estão compartilhando de solo encharcado.

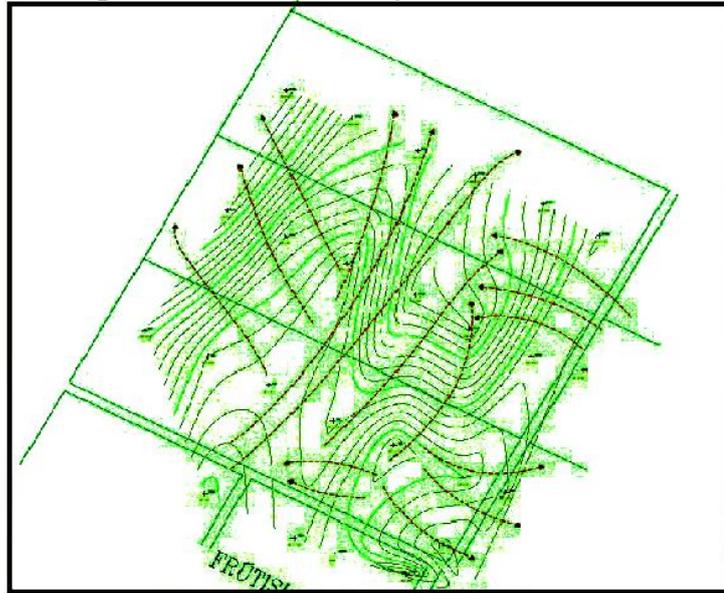
Figura 9 – Curvas de isoipsas e linhas de fluxo

Na figura 9 é possível observar o sentido que a água percorre no solo, sendo o local de maior pressão o segundo lote da fazenda e também é possível notar que no primeiro lote onde formou a lagoa a tendência das linhas já é expulsar essa água para os outros lotes.

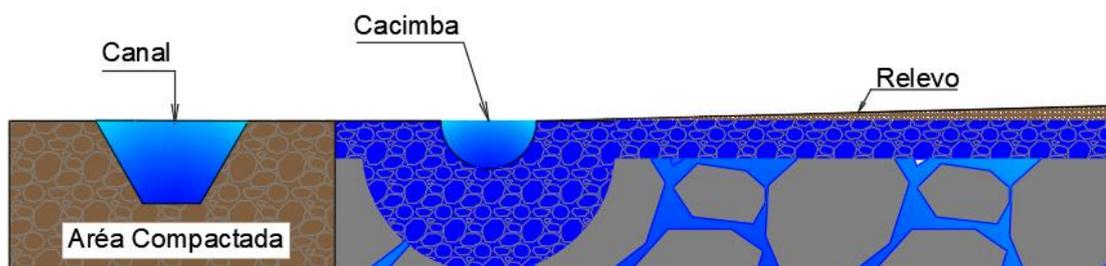
Figura 10 – Exemplo de elevação do

No início do ano foi feita uma visita a propriedade, onde a encontramos parcialmente alagada, a solução encontrada pelos proprietários na época foi construir uma cacimba e alguns drenos interligando, para que os lotes alagados fossem drenados. No entanto após o levantamento topográfico foi diagnosticado que essa cacimba contribuiu para que o lençol freático fosse elevado, pois ela foi construída em uma cota muito baixa do terreno, com isso levando todo fluxo de água para aquele único ponto. Outro fator que contribuiu para isso é a construção dessa cacimba próxima ao canal de irrigação, que gera uma compactação do solo e impede a passagem de água para outros locais. Abaixo segue uma imagem que representa o fato ocorrido.
