TRABALHO DE CONCLUSÃO DE CURSO

ENGENHARIA AGRÍCOLA E AMBIENTAL

**DIAGNÓSTICO AMBIENTAL DO RIACHO CANABRAVA, DA NASCENTE
ATÉ A ESTAÇÃO DE TRATAMENTOS DE EFLUENTES (ETE), NO
MUNICÍPIO DE CORAÇÃO DE JESUS - MG**

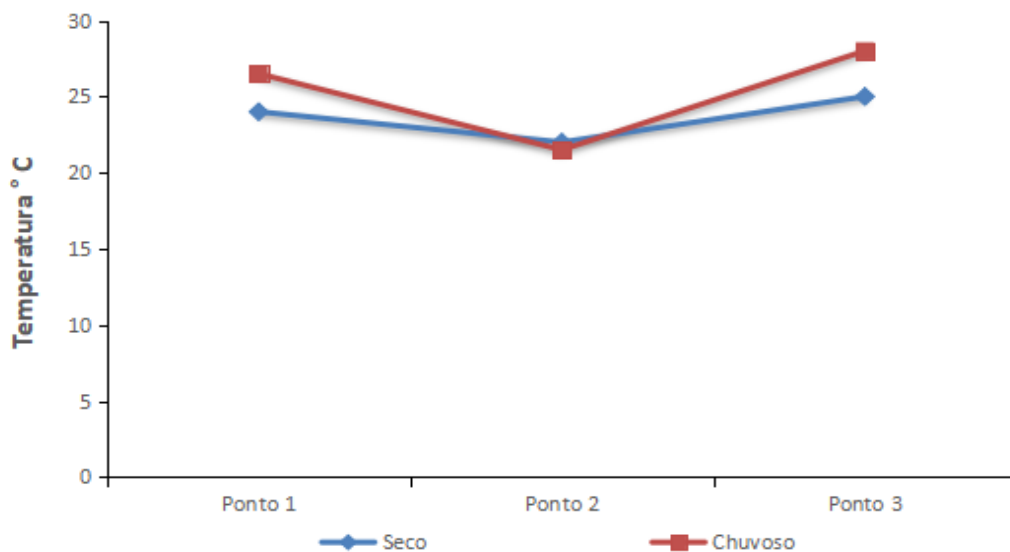
Gráfico 01 - Temperatura Ambiente observada nos três pontos amostrais do riacho Canabrava nos dois períodos analisados

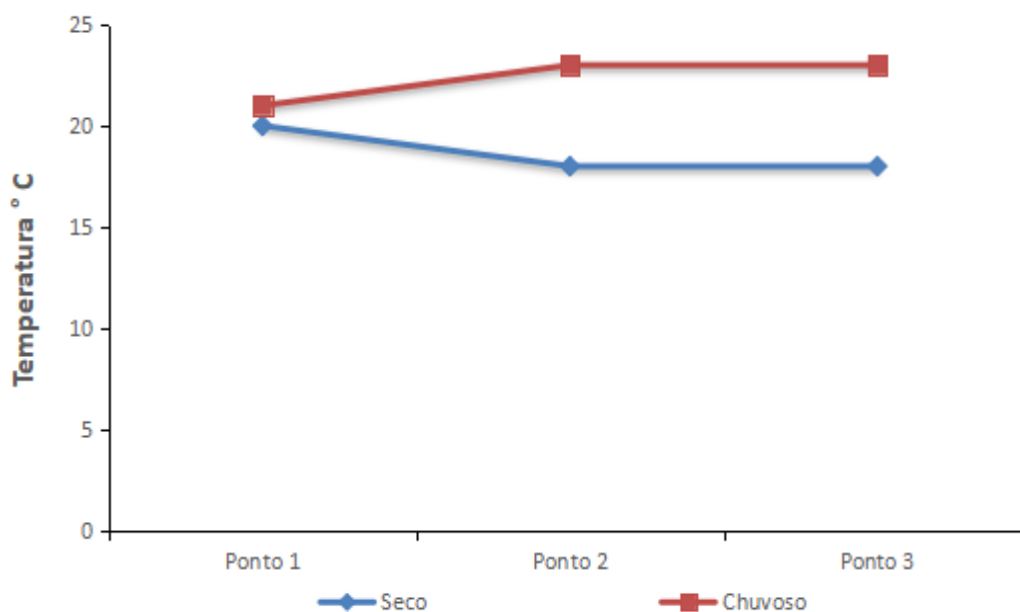
Nos dois períodos de coleta a temperatura da água não ultrapassou os 23 °C, mesmo a temperatura ambiente no Ponto 3, no período chuvoso, ter atingido 28 °C. A provável temperatura medida nesse ponto se deu talvez, pelo horário da coleta que ocorreu às 10 horas da manhã, com um dia de clima ensolarado. Em consequência disso a temperatura da amostra também obteve um grau elevado em relação às outras amostras.

Gráfico 02 - Temperatura da Amostra nos três pontos amostrais do riacho Canabrava nos dois períodos analisados

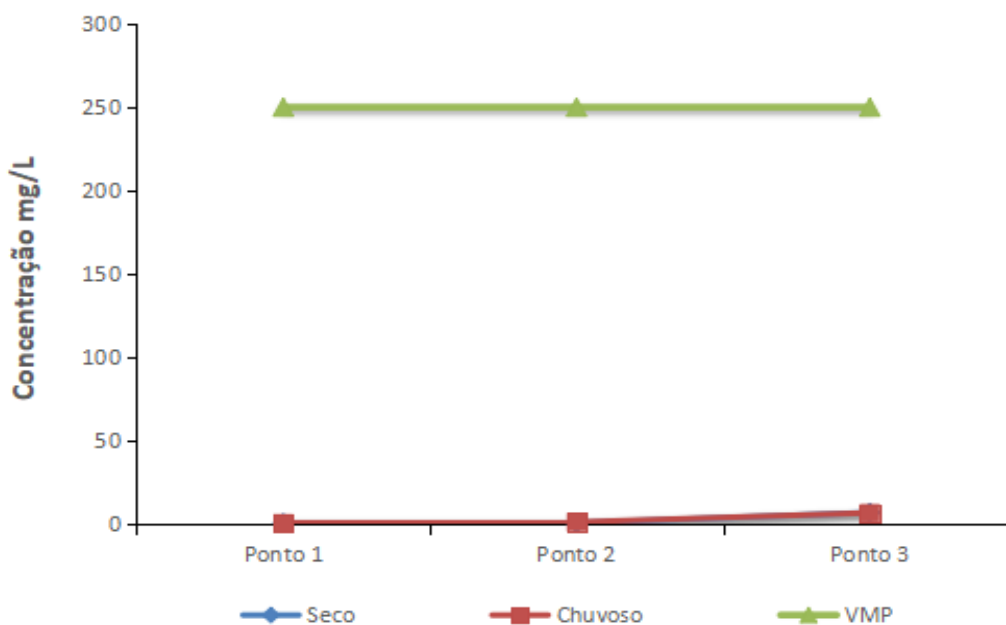
Gráfico 03 – Valores obtidos para o parâmetro Cloretos nos três pontos amostrais do Riacho Canabrava

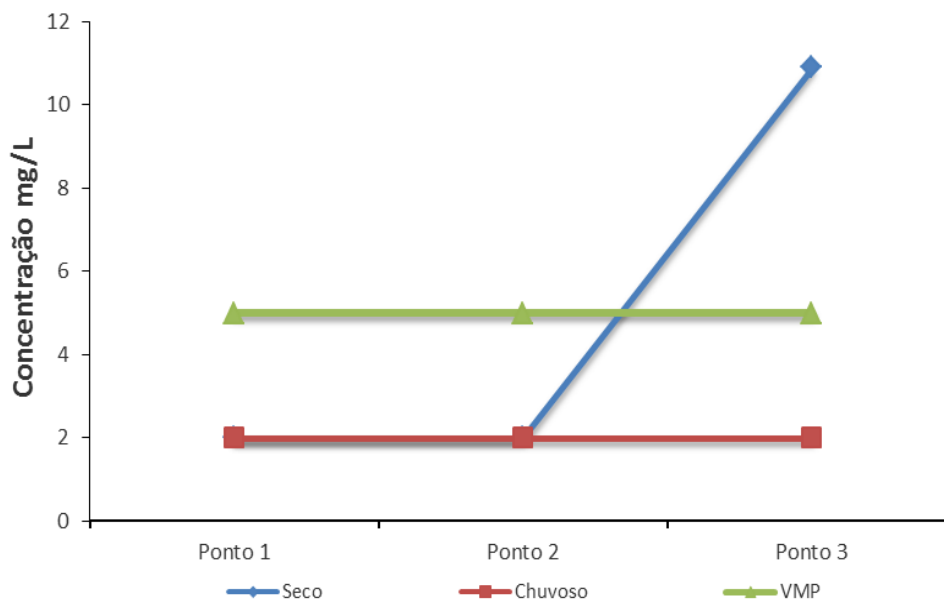
Entretanto no Ponto 03 essa relação pode ser considerada uma exceção à essas observações, uma vez que o oxigênio dissolvido apresentou concentração dentro dos padrões da legislação e, mesmo os valores de DBO nesse ponto, terem sido cinco vezes maior que o permitido pela legislação, não houve um decaimento na concentração de OD. Outra observação entre a DBO e o OD é que nos pontos onde a concentração do oxigênio esteve baixa, ou seja abaixo dos valores máximos permitidos pela legislação, a DBO se manteve dentro dos padrões exigidos pela Resolução COMPAM nº 01/2008.

Gráfico 05 - Valores Obtidos para DBO nos três pontos amostrais do riacho Canabrava nos dois períodos analisados

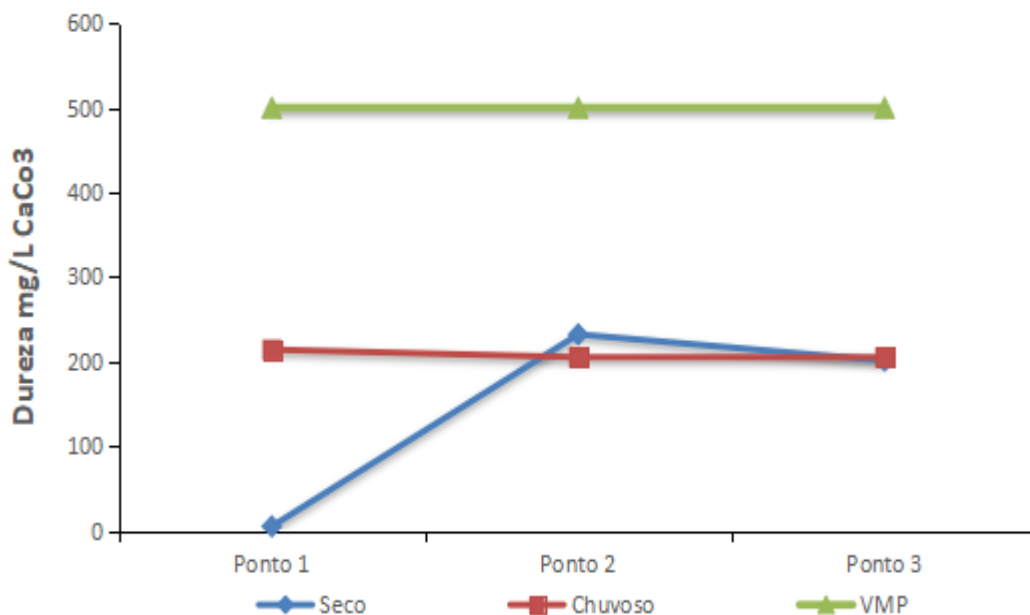
Gráfico 07 - Valores Obtidos para Dureza Total nos três pontos amostrais do riacho Canabrava nos dois períodos analisados

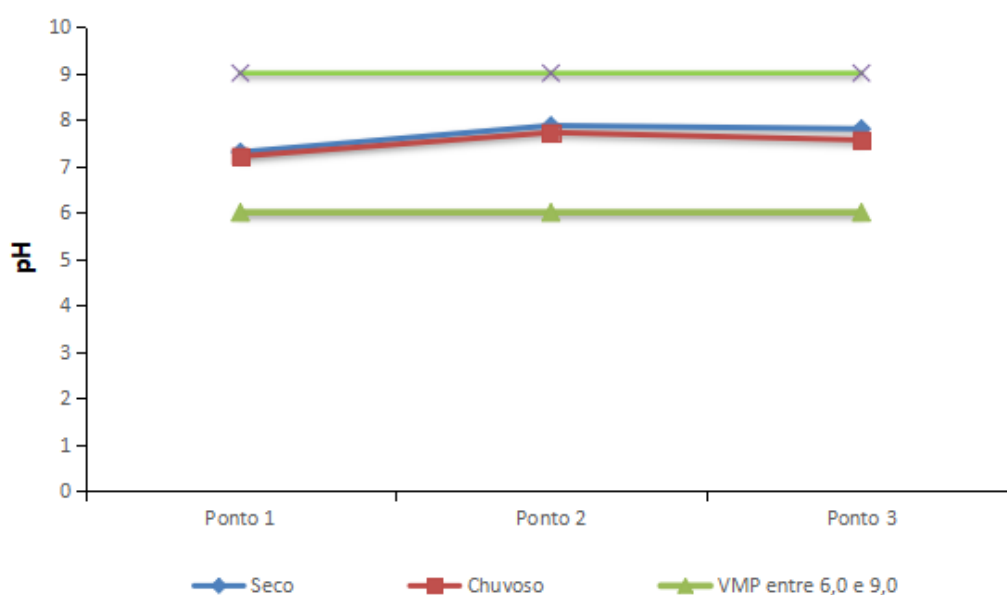
Gráfico 09 - Valores Obtidos para pH nos três pontos amostrais do riacho Canabrava nos dois períodos analisados

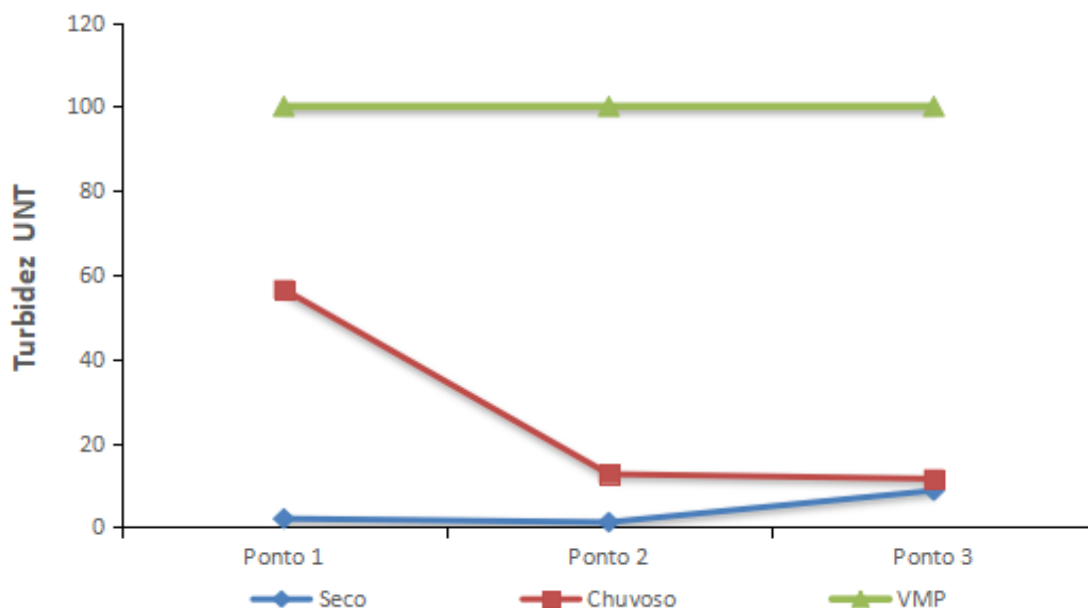
Gráfico 10 - Valores Obtidos para Turbidez nos três pontos amostrais do riacho Canabrava nos dois períodos analisados

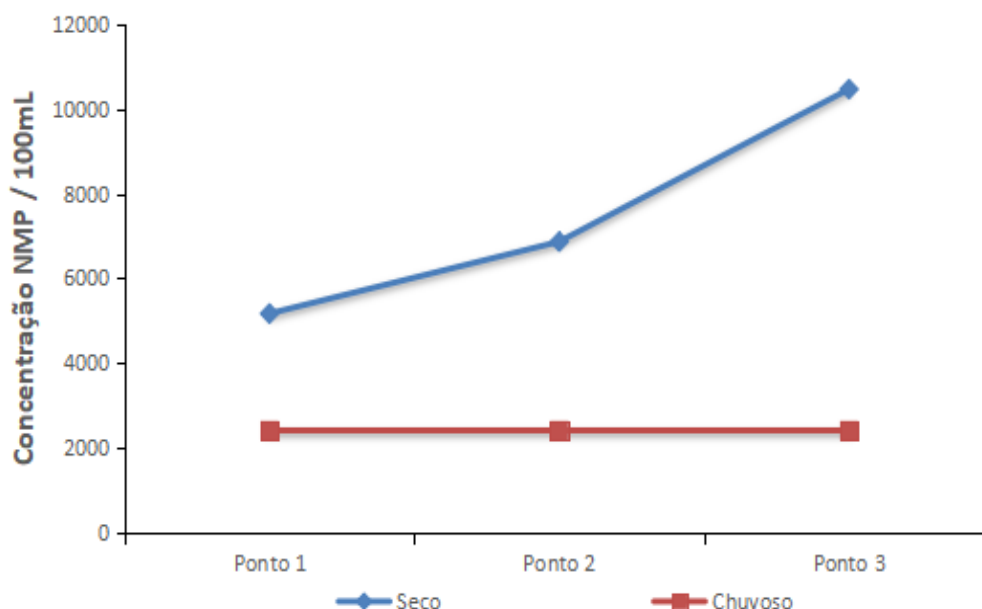
Gráfico 11 - Valores Obtidos para Coliformes Totais nos três pontos amostrais do riacho Canabrava nos dois períodos analisados

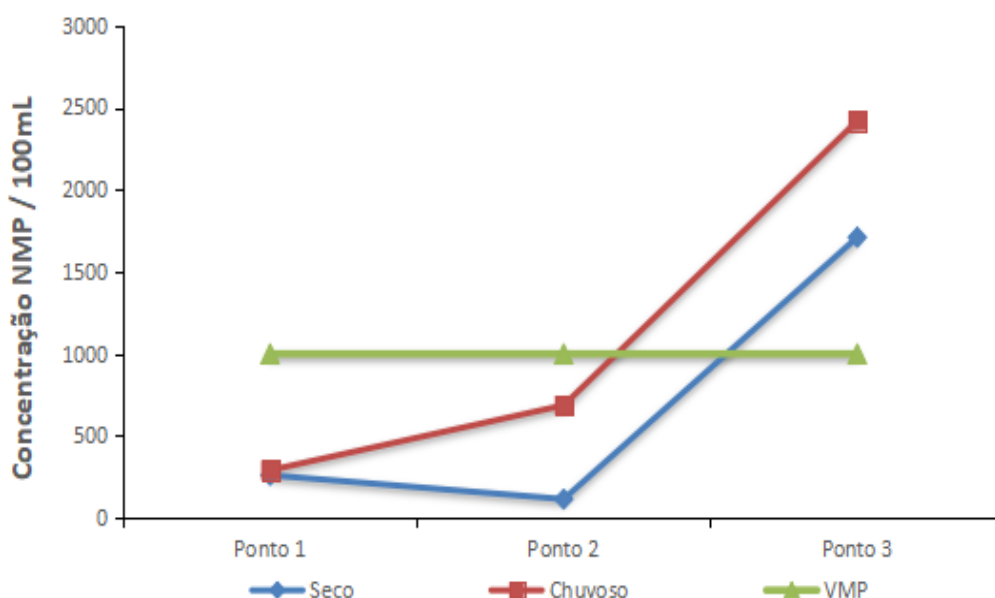
Gráfico 12 - Valores Obtidos para *Escherichia Coli* nos três pontos amostrais do riacho Canabrava nos dois períodos analisados

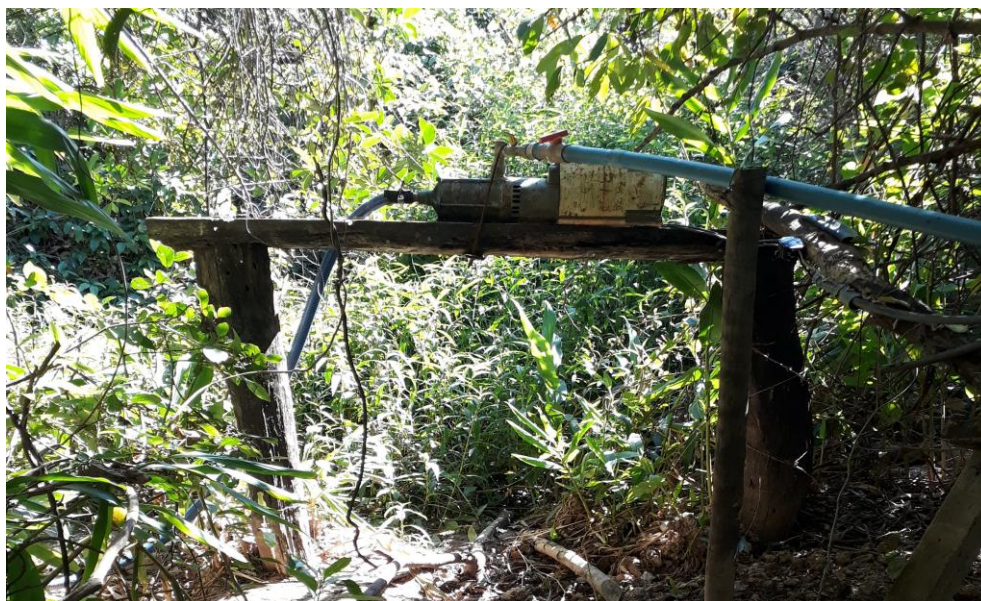
Devido a essa degradação é notório a alteração do habitat da fauna local, sendo que a intensa remoção de vegetação nas proximidades da nascente gerou processos erosivos e assoreamento, formação de voçorocas e ravinas em alguns pontos.

Figura 07 - Captação de água na nascente do Riacho Canabrava

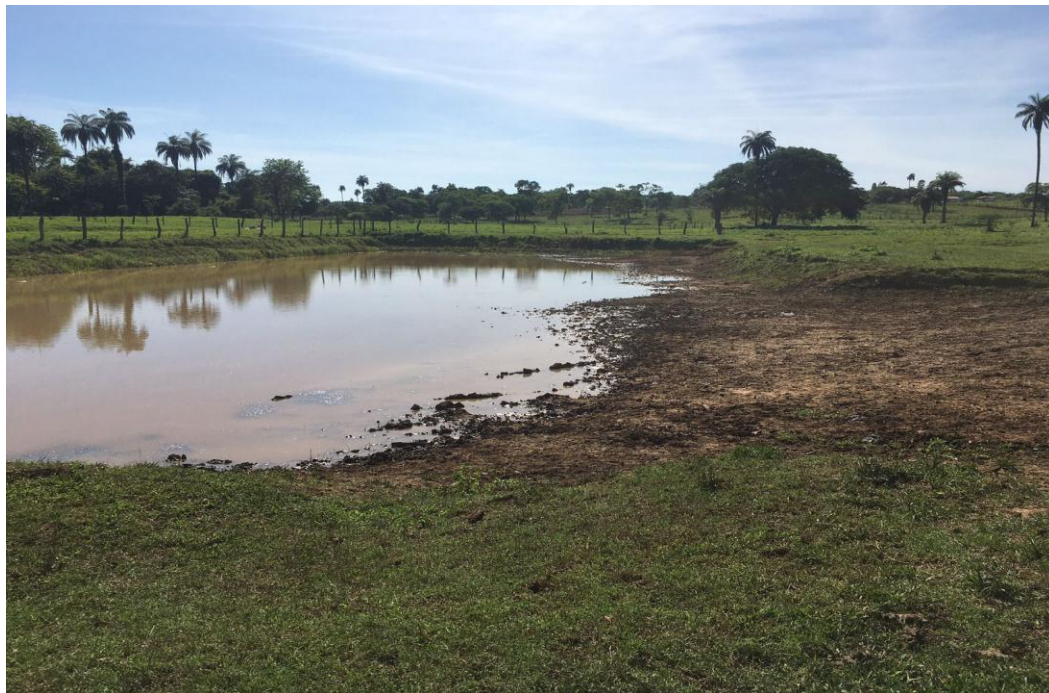
De acordo com Cardozo (2006), a extração de argila a céu aberto provoca alterações de grande impacto no ambiente, como a modificação ou destruição da paisagem, desmatamento, retirada de solo sem a preocupação de reservá-lo para reabilitação, abertura de cavas, alteração de corpos d'água, alteração ou exposição do nível freático, exposição da área a processos de erosão e assoreamento com conseqüente alteração do habitat e comprometimento da fauna, dentre outros.

Existe uma grande área desmatada, sem vegetação de cobertura e com área visivelmente degradada, devido à exploração de argila no local. Esta área é considerada como

Figura 08 – Lagoas formadas às margens do Riacho Canabrava pela extração de argila

As medidas a serem adotadas têm como objetivo reverter à situação em que o ambiente se encontra, principalmente na área da nascente. Algumas dessas medidas poderão atenuar alguns impactos encontrados, como a degradação do solo, processos erosivos, ou evitar tais impactos, como no caso daqueles observados pela destinação incorreta de resíduos sólidos.

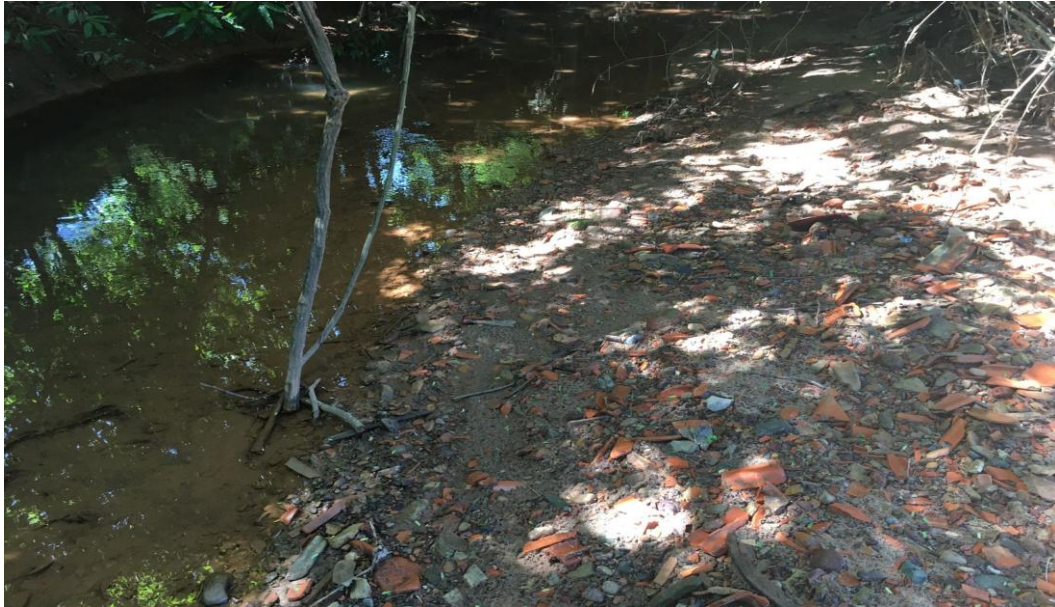
Figura 09 – Presença de resíduos sólidos nas margens do Riacho Canabrava

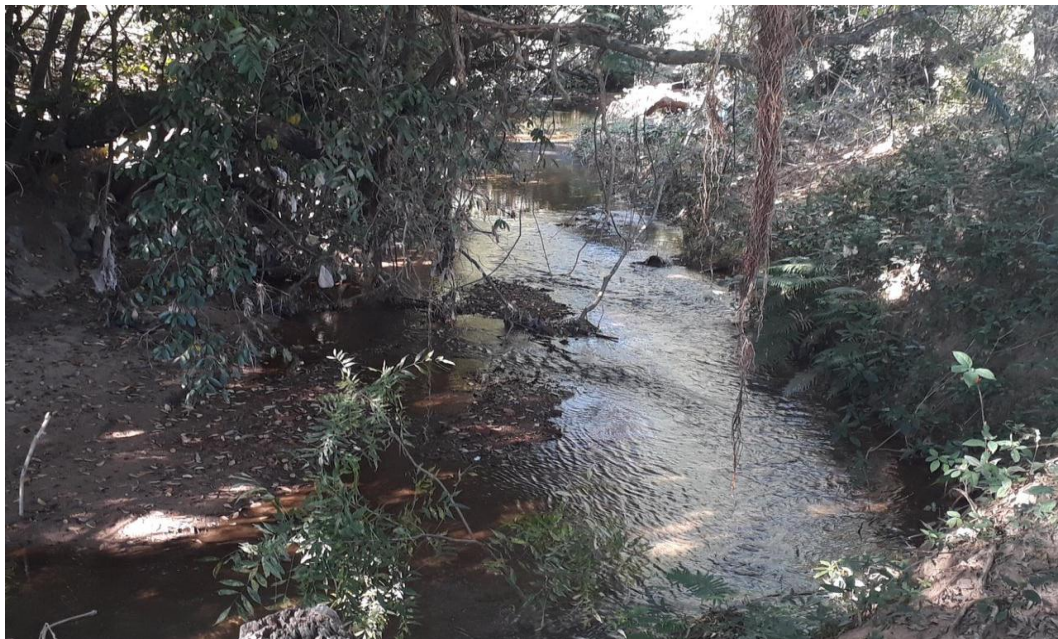
Figura 10– Trecho do Riacho Canabrava com presença de poluentes plásticos

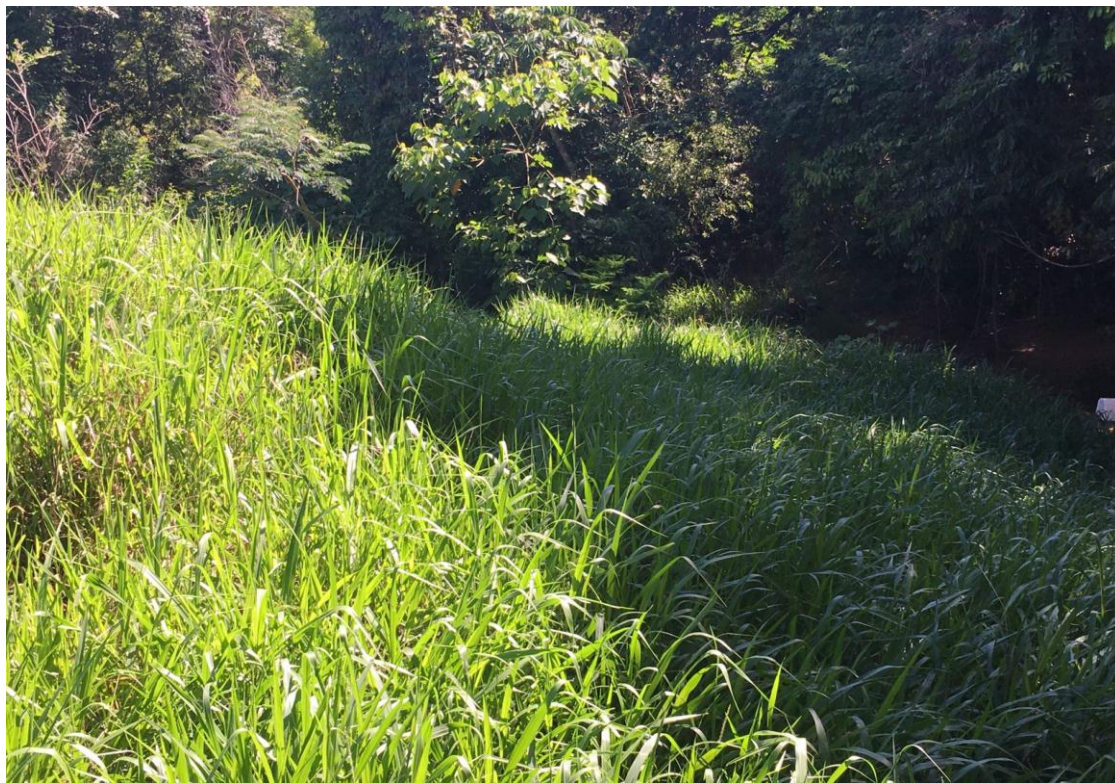
A vegetação ao longo da área de drenagem da bacia do Riacho Canabrava mostra a invasão do cultivo de pastagem nas Áreas de Preservação Permanente (Figura 11), propiciando os processos erosivos que podem levar ao assoreamento do riacho e seus afluentes.

Figura 11 - Pastagem de capim em local de APP próxima ao Riacho Canabrava

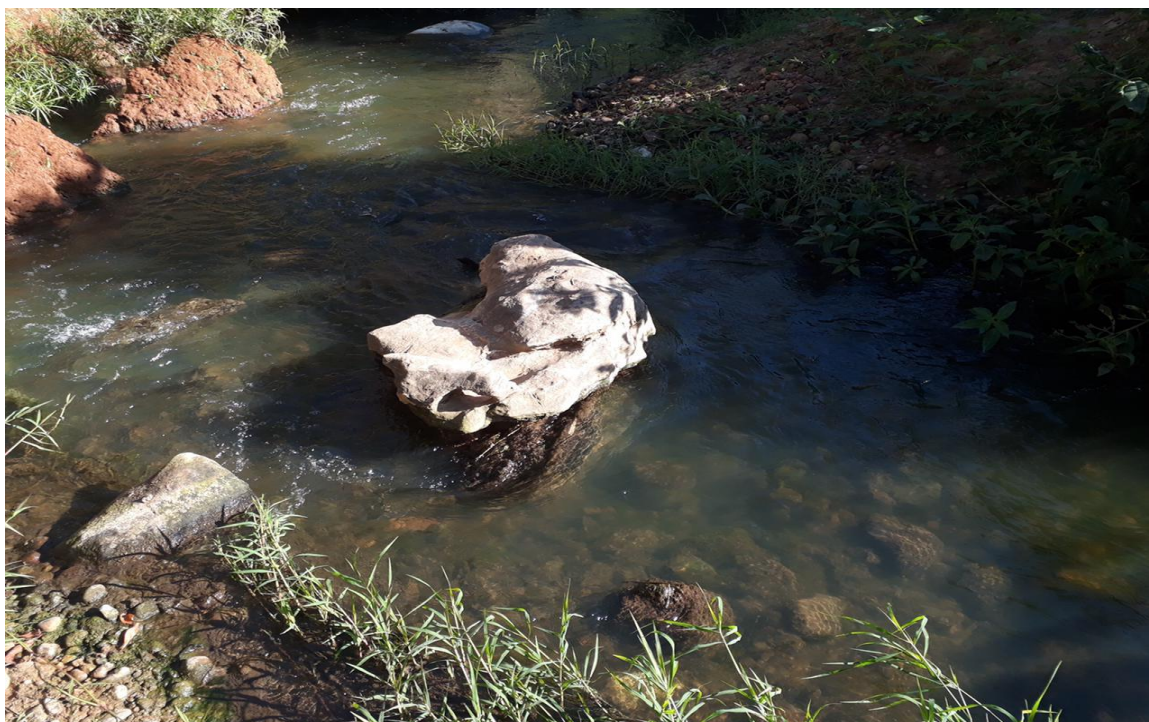
As margens do Riacho Canabrava apresentam, em alguns trechos da área de estudo, desenvolvimento de processo de assoreamento e erosão fluvial, em consequência da ausência de vegetação nas margens com consequente aumento do fluxo de água em períodos chuvosos, devido ao lançamento de águas pluviais provenientes do sistema de drenagem pluvial da fábrica a montante.

Figura 12 – Sinais de erosão observados no Ponto 3 do Riacho Canabrava

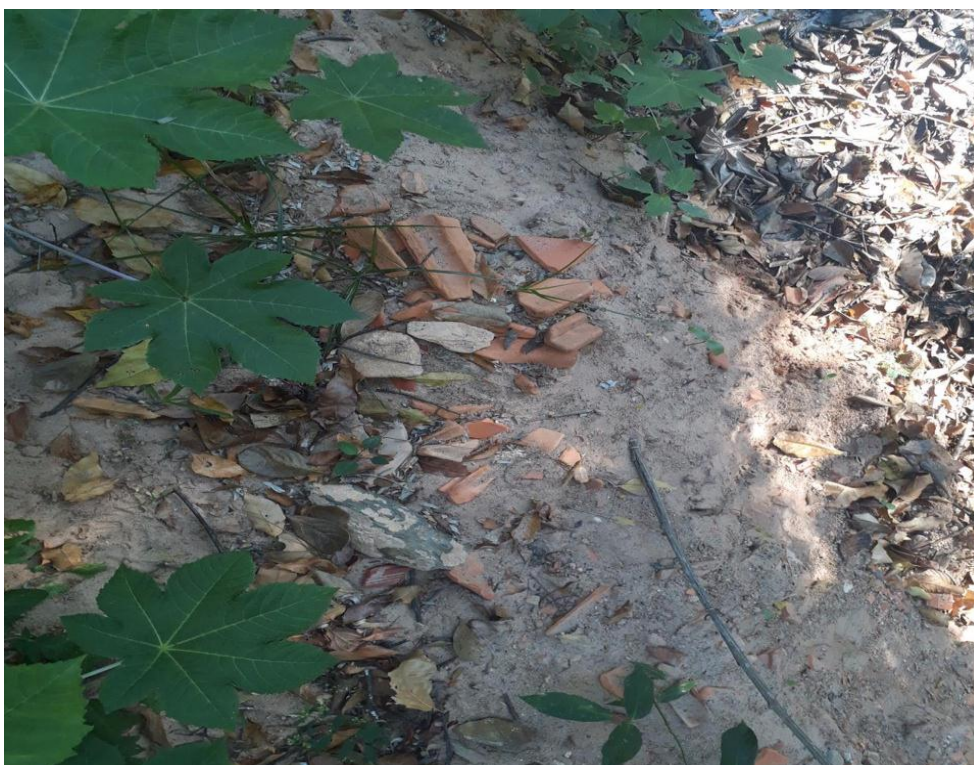
Figura 17 – Presença de Cacos de tijolos nas margens do Riacho Canabrava no ponto 2.

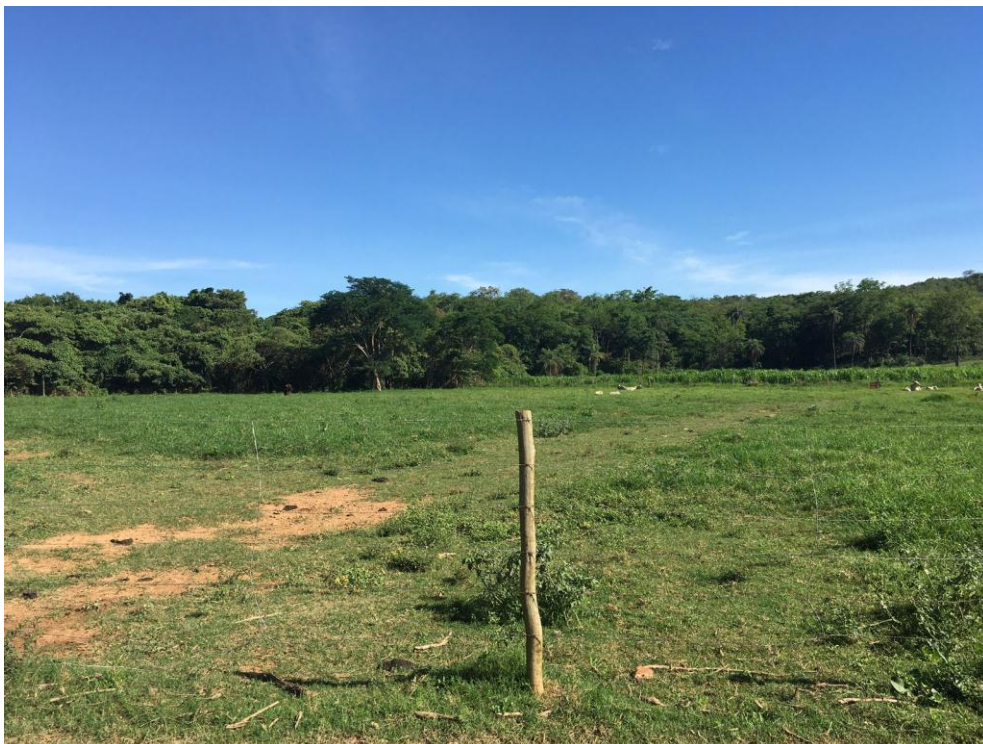
Figura 20 – Área de recarga do Riacho Canabrava com remoção da vegetação

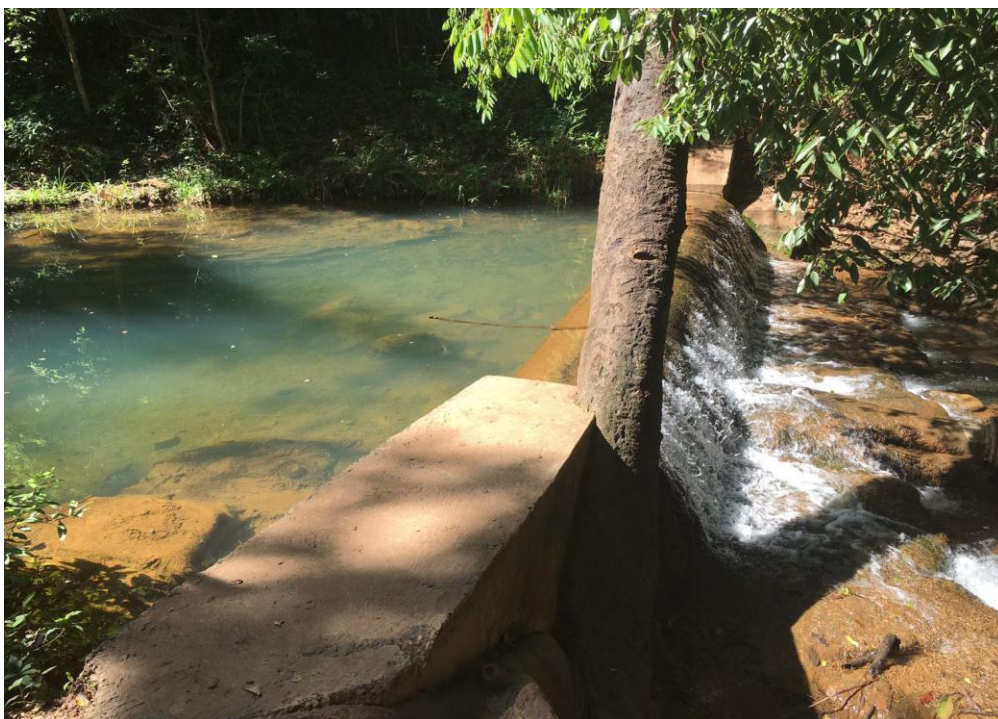
Figura 21 – Barramento para captação de água no trecho entre os pontos 1 e 2 do Riacho Canabrava

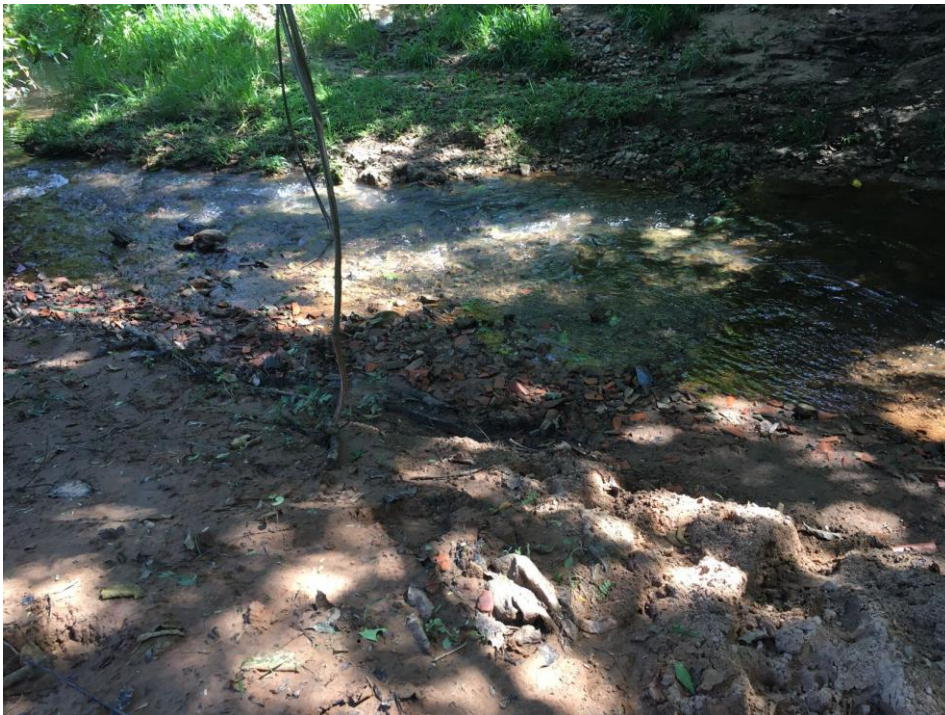
Figura 25- Assoreamento e devastação da mata ciliar após a fábrica de tijolos e telhas

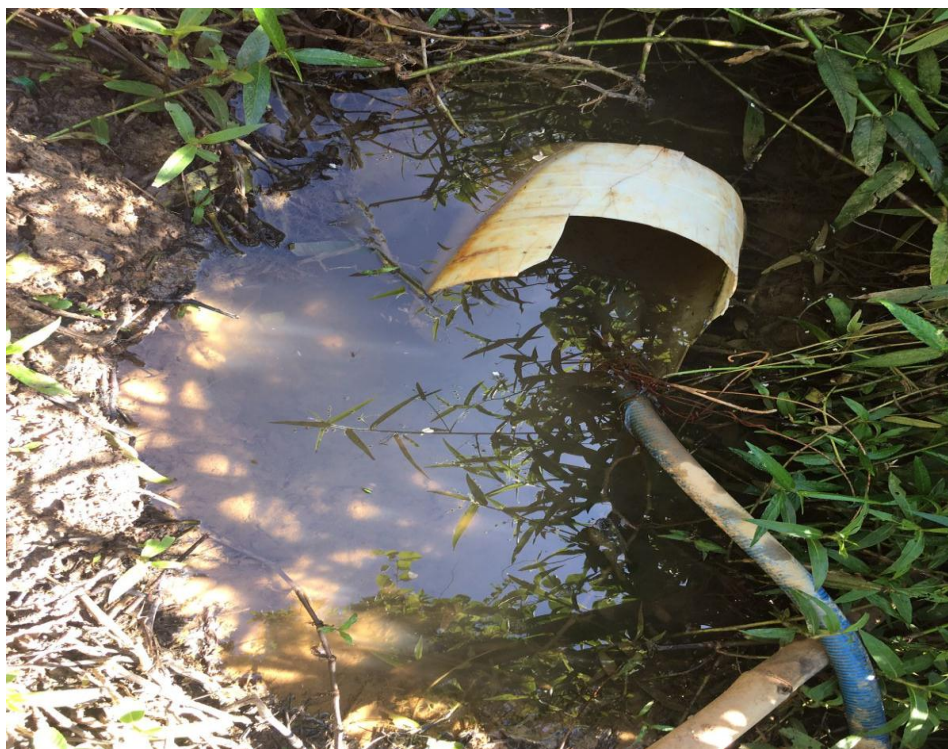
Figura 26 - Captação de água na nascente do Riacho Canabrava

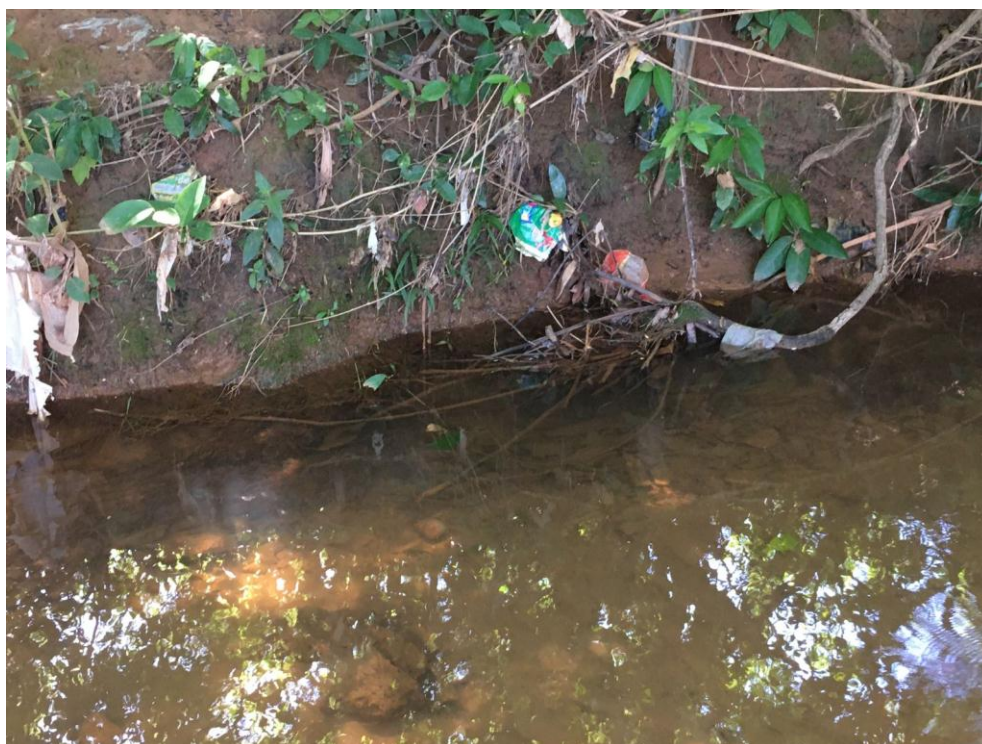
Figura 27 - Presença de Resíduos Sólidos próximo ao ponto 2 do Riacho Canabrava
